MESTRADO INTEGRADO
EM ARQUITETURA E URBANISMO

**A REABILITAÇÃO DO EDIFICADO HABITACIONAL
NO CENTRO HISTÓRICO DE VIANA DO CASTELO**

Ana Patrícia Silveiro Correia

Vila Nova de Cerveira, Setembro de 2016

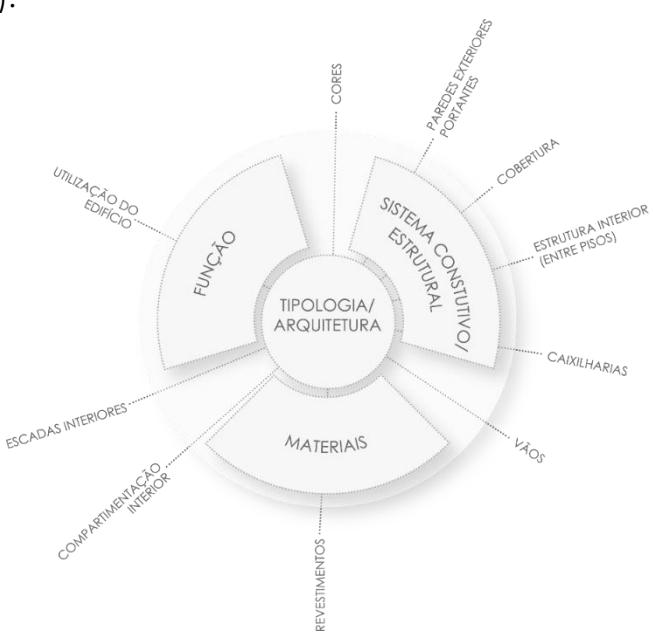
Fig. 01 – Gráfico dos categorias analíticas e dos indicadores

A partir dos conceitos referidos, elaboraram-se as seguintes tabelas de categorias analíticas:

- Índice de Imagens** **Fig. 01 – Gráfico das categorias analíticas e dos indicadores** (Elaboração própria)
- Fig. 02 – Tabela de categorias analíticas - função** (Elaboração própria)

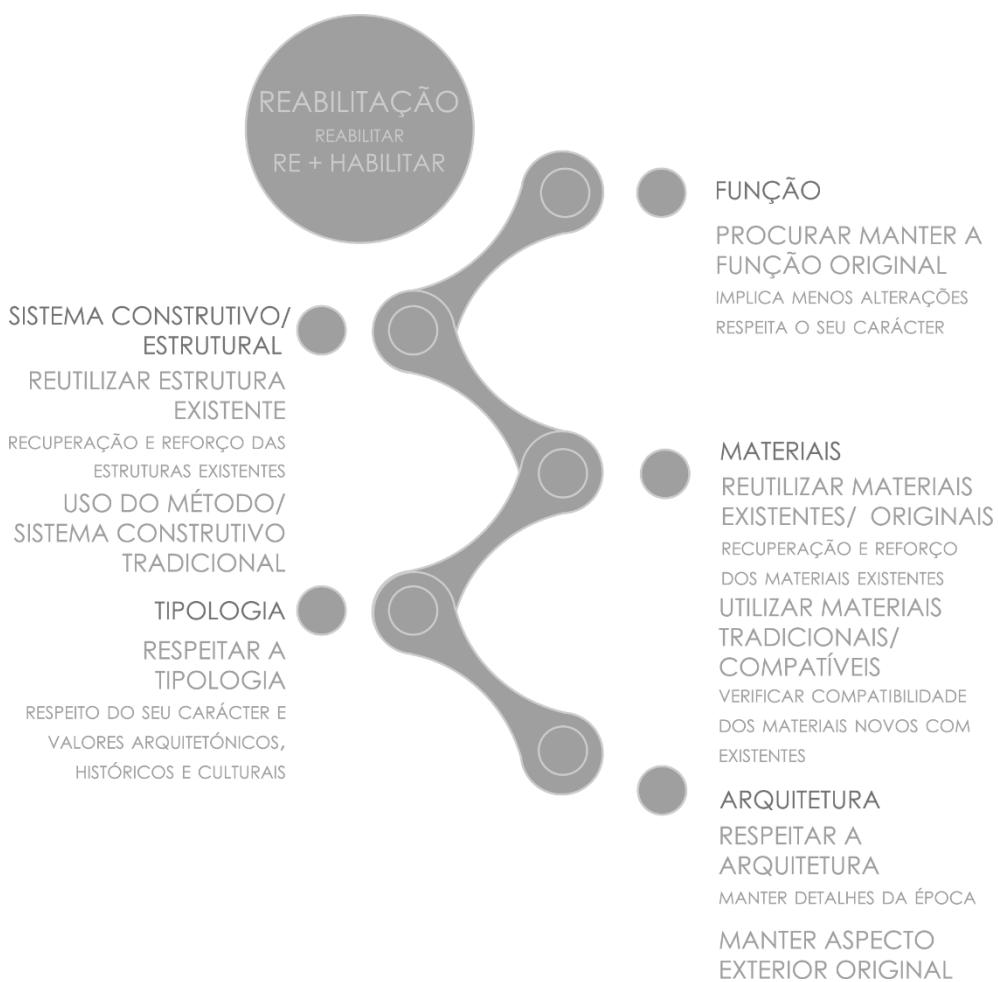
Fig. 07 – Esquema elaborado com base na fundamentação teórica acerca da reabilitação (autoria própria)

Após abordados e consultados os distintos autores e fontes que acabam por se complementar, com base na fundamentação teórica e no referido até ao momento, realizou-se o seguinte gráfico que aponta alguns dos pontos que se consideraram mais pertinentes e a ter em conta numa intervenção de 'reabilitação' num edifício antigo, que utilize técnicas e métodos tradicionais.

- Fig. 07 – Esquema elaborado com base na fundamentação teórica acerca da reabilitação** (Elaboração própria)
- Fig. 08 - Plantas do desenvolvimento urbano de Viana do Castelo** (Elaboração própria)

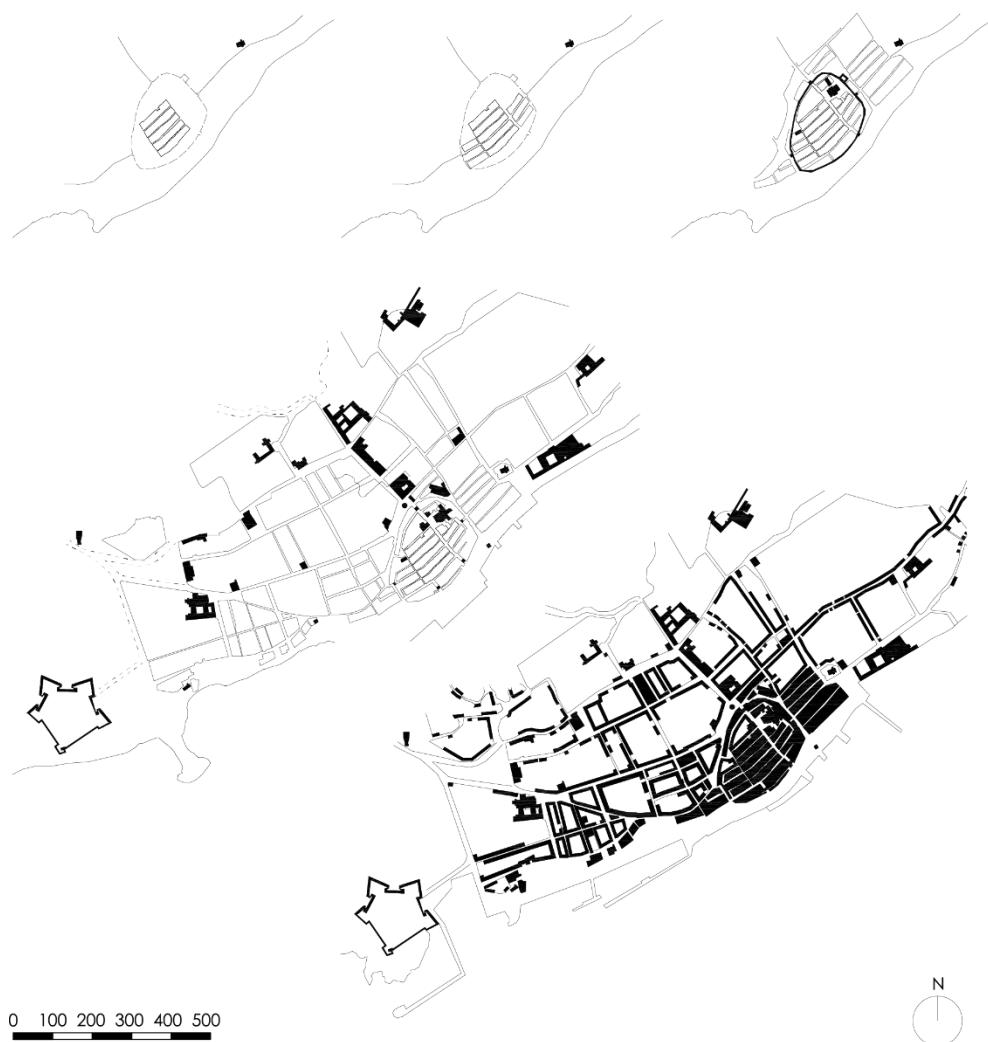
Fig. 08 - Plantas do desenvolvimento urbano de Viana do Castelo

- Século XIII
- Inícios do século XV
- Finais do século XV
- Século XVIII
- Século XIX

- Século XVIII – adaptado de <http://vianadocastelo.360portugal.com/>
 - Século XIX – adaptado da planta de Thomaz Correia levantada em 1859/60
- Fig. 09 - Centro histórico na atualidade** (Elaboração própria com base na planta de ordenamento)

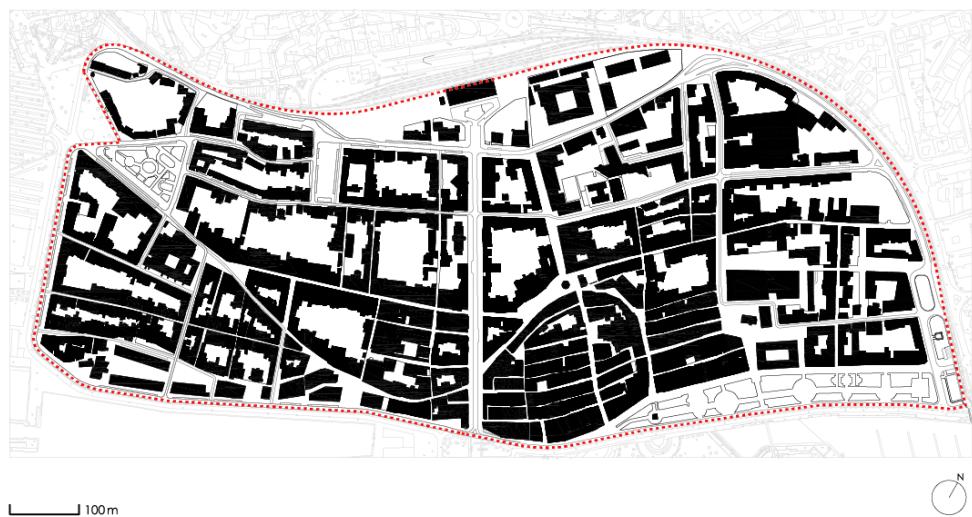
Fig. 09 | Centro histórico na atualidade

São de ressaltar das cinco áreas referidas, três delas afetas à área abrangida pelo centro histórico (Fernandes, 1992): uma primeira área, de origem medieval, já referida várias vezes, como uma área densamente ocupada, composta por pequenos quarteirões; uma segunda área, concebida da época moderna, composta por quarteirões densamente ocupados, mas já de maior dimensão relativamente aos anteriores e com espaço verde no seu interior; uma terceira área, contemporânea à anterior, com quarteirões mais

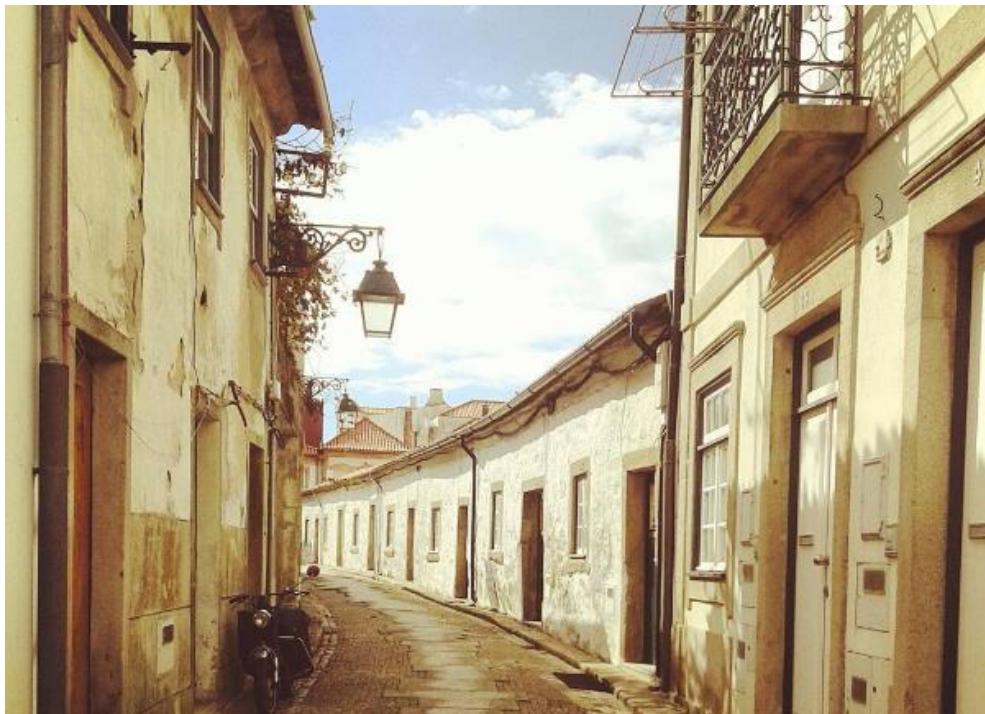
Observando a imagem que se segue da Rua Roque de Barros (antiga Rua das Tripeiras), típica artéria da cidade, embora fora do burgo medieval, ainda é possível observar casas rasteiras, de um piso, com telhados de duas águas e com a entrada debruada por granito, enquadrando-se nessa descrição.

Fig. 10 - Rua Roque de Barros

- Fig. 10 – Rua Roque de Barros** (Fotografia de autoria própria, tirada a 3 de Março, 2016)
- Fig. 11 - Postal Antigo da Avenida Luís de Camões (lado poente)** (Recuperado em <http://bloguedominho.blogs.sapo.pt/1448486.html>)

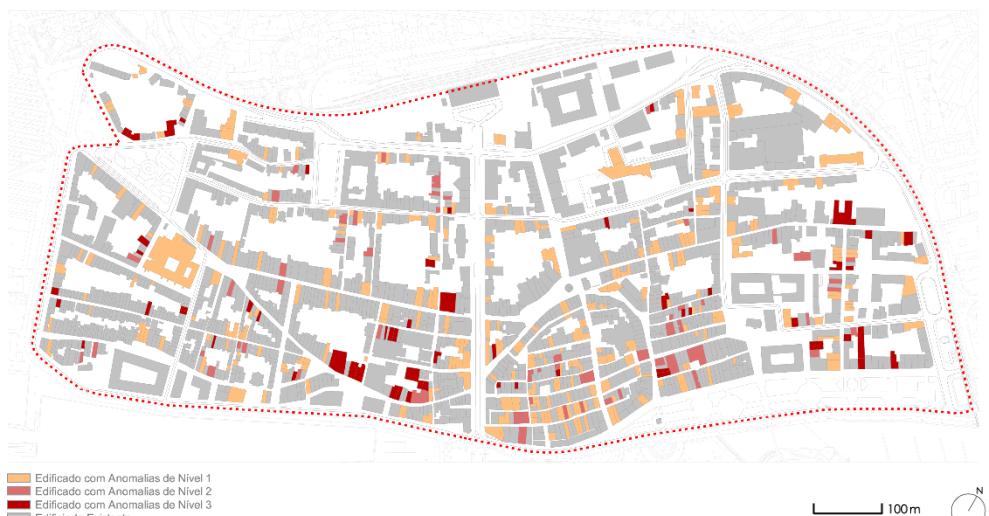
Fig. 12 - Estado de conservação do edificado do Centro Histórico - Setembro 2015 (elaboração própria)

- Fig. 12 - Estado de conservação do edificado do Centro Histórico - Setembro 2015** (Elaboração própria com base no Programa Estratégico de Desenvolvimento Urbano [PEDU])

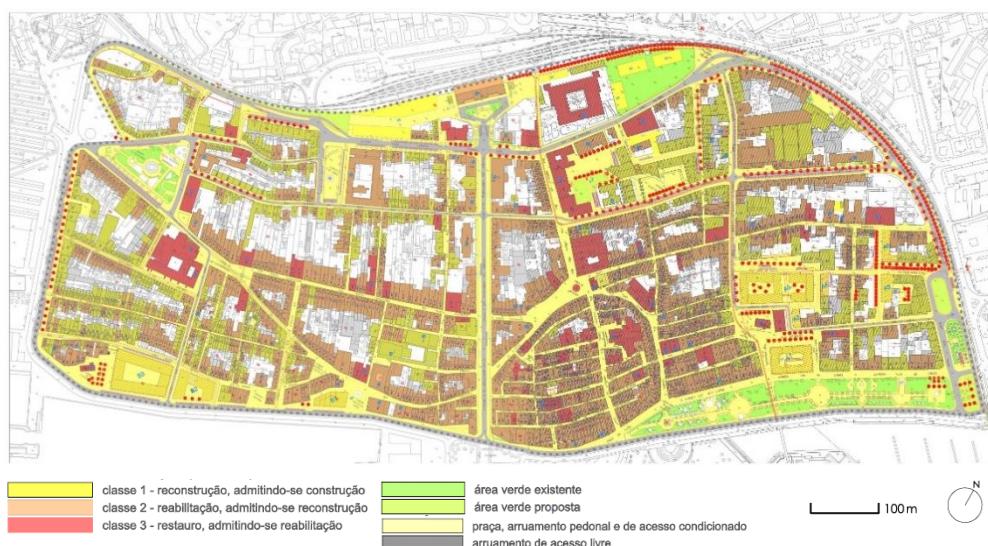
Fig. 13 - Mapa do Plano de Pormenor do Centro Histórico de Viana do Castelo, 2002

Em primeiro lugar, destaca-se deste documento a definição de uma área limite para o Plano de Pormenor do Centro Histórico. É esta delimitação e o edificado por ela contido, que se tem em consideração como sendo a área do 'Centro Histórico' e que se irá ter em conta para esta investigação.

- Fig. 13 - Mapa do Plano de Pormenor do Centro Histórico de Viana do Castelo, 2002** (Recuperado de <http://www.cm-viana-castelo.pt/pt/planos-de-pormenor>)

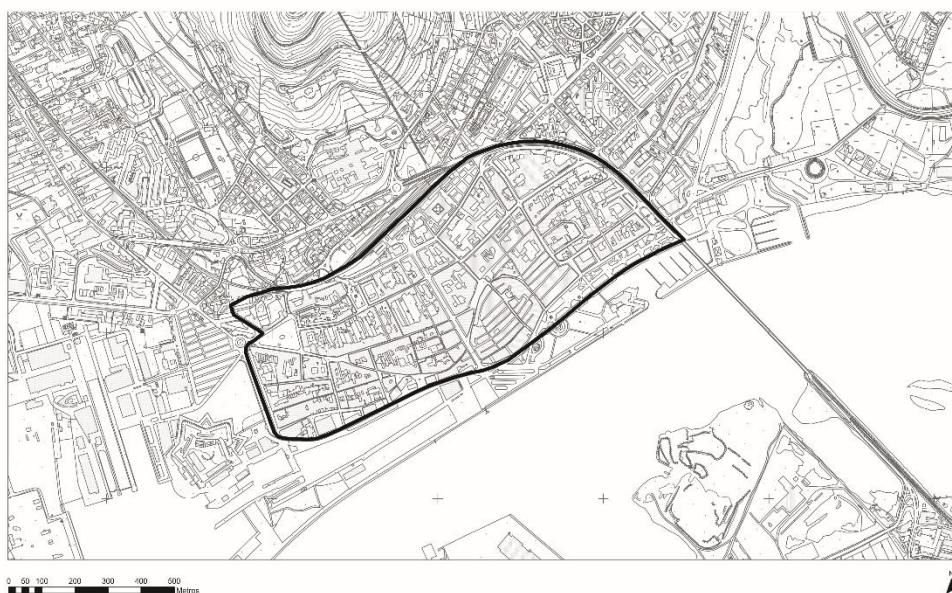
Fig. 14 - Mapa com delimitação da área de reabilitação urbana do centro histórico de Viana do Castelo, 2013

Deste modo, esta área é afeta ao núcleo medieval e às áreas de expansão da cidade, “encontrando-se delimitada a nascente e norte pelo caminho-de-ferro, a poente pela avenida do Campo do Castelo e a sul pela avenida João Alves Cerqueira, largo João Tomás da Costa e Jardim Marginal” (CMVC, 2016b, p.3). O perímetro engloba uma área de cerca de 61 ha, contendo 1783 edifícios, o que segundo os dados dos CENSOS de 2011, corresponde a 2601 alojamentos, dos quais 634 se encontram vagos.

- Fig. 14 - Mapa com delimitação da área de reabilitação urbana do centro histórico de Viana do Castelo, 2013** (Aviso Nº 9320/2013 de 19 de julho de 2013. Diário da República n.º 138 – II Série. (2013). Assembleia Municipal de Viana do Castelo)

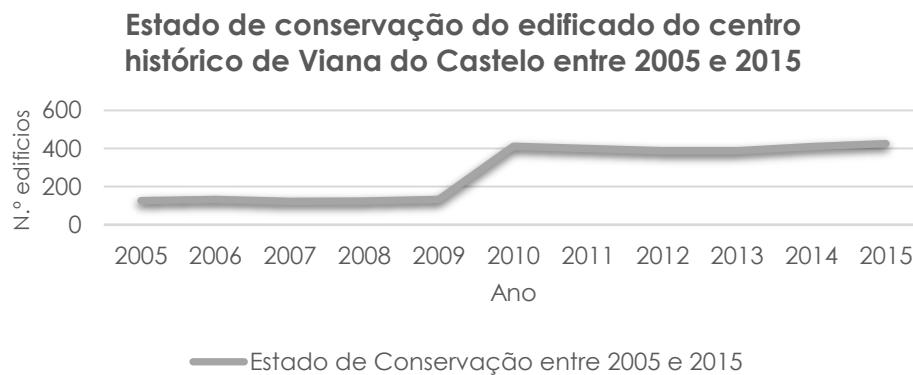
Fig. 15 - Edificado do centro histórico de Viana do Castelo detetado com anomalias entre 2005 e 2015 (autoria própria)

A partir do gráfico obtido e considerando a vigência do Plano de Pormenor desde o ano de 2002, verifica-se que o número de edifícios em estado de degradação pouco variou entre 2005 e 2009. Porém, em 2010, verifica-se um aumento significativo de edifícios com desconformidades perante os anos anteriores, tendo sido detetados na sua totalidade 413 edifícios com anomalias entre o nível 1, 2 e 3. Este aumento deu-se principalmente aos 263 edifícios que foram detetados com anomalias de nível 1, ou seja, edifícios que apresentavam revestimento escalavrado, pintura deteriorada, fachada sem revestimento, caixilharias deterioradas e/ou beirais deteriorados e que, até à data, como se pode ver no gráfico em baixo representado, não tinham sido detetados edifícios com este tipo de anomalias

Considerando os três primeiros níveis, visto que são estes que concedem a informação acerca do estado de conservação do edificado, foi obtido o gráfico apresentado em seguida.

Fig. 15 - Edificado do centro histórico de Viana do Castelo detetado com anomalias entre 2005 e 2015 (Elaboração própria)

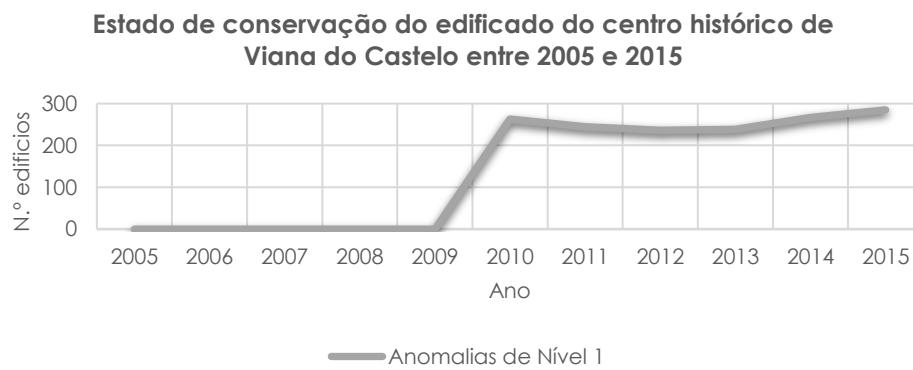
Fig. 16 – Edificado do centro histórico de Viana do Castelo detetado com anomalias de nível 1, entre 2005 e 2015 (autoria própria)

Nos anos que se seguiram, o número total de edifícios com anomalias foi se mantendo com valores semelhantes, embora com algumas variações, sendo estes valores bastante superiores face aos resultados dos anos anteriores. Desta forma, verificou-se que entre 2011 e 2012 houve uma ligeira descida do número total de edifícios com anomalias, mas que voltou a aumentar ligeiramente entre 2013

Fig. 16 – Edificado do centro histórico de Viana do Castelo detetado com anomalias de nível 1, entre 2005 e 2015 (Elaboração própria)

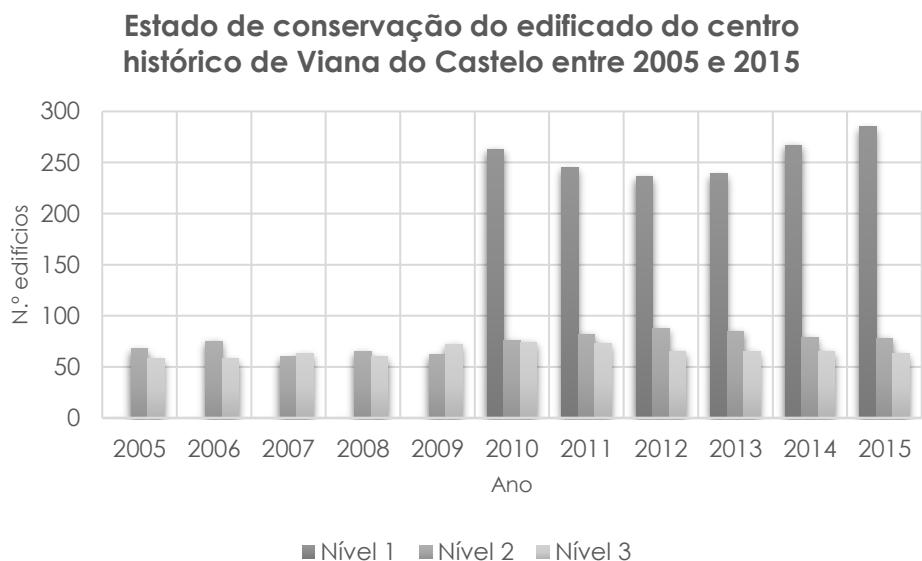
Fig. 17 - Edificado do centro histórico de Viana do Castelo detetado com anomalias de nível 1, 2 e 3, entre 2005 e 2015 (autoria própria)

No entanto, conforme se pode verificar, nos últimos anos, a maior percentagem de edificações com anomalias apresentam anomalias de nível 1, o que determina a possibilidade de intervenções menos invasivas, devendo ser incentivada a sua intervenção no sentido em que o seu estado de conservação permite uma intervenção mais

Fig. 17 - Edificado do centro histórico de Viana do Castelo detetado com anomalias de nível 1, 2 e 3, entre 2005 e 2015 (Elaboração própria)

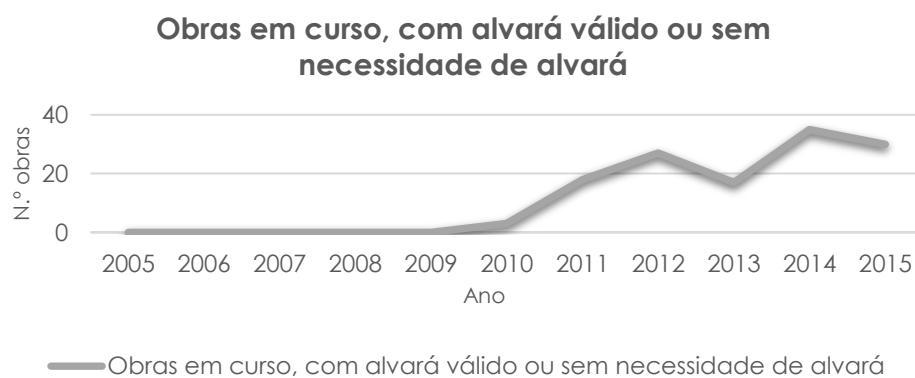
Fig. 18 - Obras em curso, com alvará válido ou sem necessidade de alvará (autoria própria)

Através do gráfico obtido, é possível verificar que só a partir de 2010 é que o edificado inserido no Centro Histórico começou a ser alvo de intervenção. Embora, ao longo deste período (2005-2015) o município de Viana do Castelo tenha adotado vários incentivos à reabilitação do edificado (dos quais se destaca principalmente o Plano de Pormenor em vigência desde 2002, elaborado no âmbito do

Deste modo, através aos dados fornecidos acerca do nível 5 que indica as obras em curso, com alvará válido ou sem necessidade de alvará registadas, é possível ter uma noção da quantidade de edifícios intervencionados.

Fig. 18 - Obras em curso, com alvará válido ou sem necessidade de alvará (Elaboração própria)

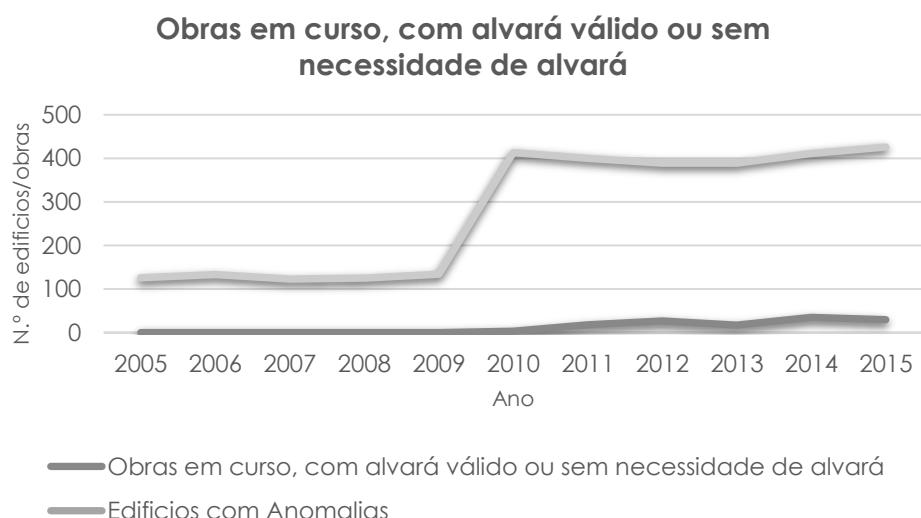
Fig. 19 - Obras em curso, com alvará válido ou sem necessidade de alvará face ao número de edifícios detetados com anomalias, entre 2005 e 2015 (autoria própria)

No entanto, perante a quantidade de edifícios que compõe o centro histórico (cerca de 1783 edifícios), verifica-se que apenas 24% do edificado é que verifica anomalias, o que não revela ser um número muito elevado, contudo, não deve ser ignorado. A perda deste edificado dotado de valor patrimonial, seja por atingir um estado de degradação elevado ou por ser sujeito a intervenções que não

Mas ainda assim, considerando os três níveis de anomalias do edificado (mesmo as anomalias de nível 1, que embora possam ser resolvidas com ações de manutenção também estão sujeitas a aprovação) o número de intervenções realizadas face ao número de edifícios com anomalias é ainda relativamente baixo como se pode ver no gráfico que se segue, demonstrando que ainda existe um grande número de edifícios a necessitar de intervenção.

Fig. 19 - Obras em curso, com alvará válido ou sem necessidade de alvará face ao número de edifícios detetados com anomalias, entre 2005 e 2015 (Elaboração própria)

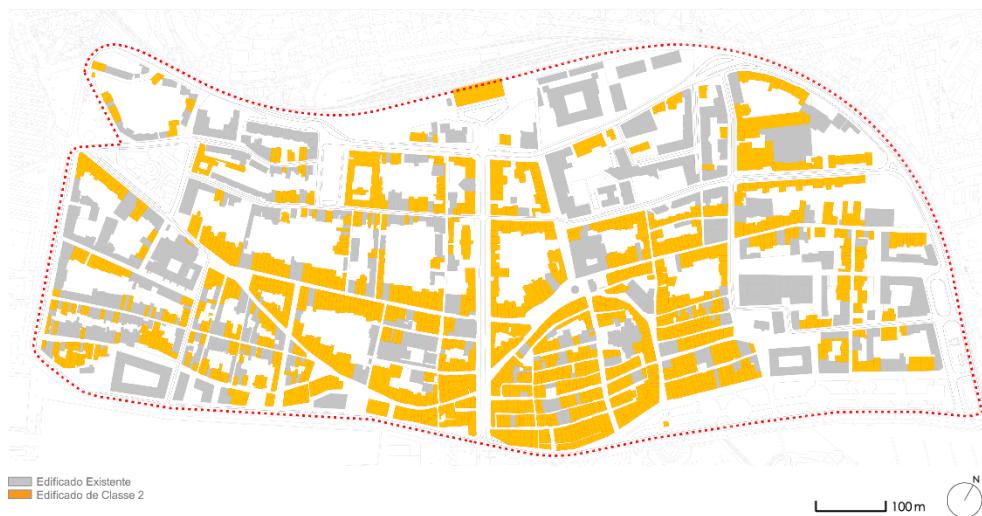
Fig. 20 – Edificado de Classe 2, abrangido pelo PPCHVC (autoria própria)

Desta forma, foi possível verificar que a maioria das intervenções realizadas no edificado habitacional têm vindo a acontecer na sua maioria no edificado de classe 2, composto pelas edificações consideradas com valor ambiental ou de interesse municipal, por possuírem valores identitários e características notáveis e representativas do local em que se inserem. Embora o edificado de classe 2 seja, tendencialmente, o edificado mais antigo e por isso, mais suscetível de se deteriorar, é de notar que a maioria das edificações que compõem o centro histórico pertencem a esta classe, como se pode verificar no mapa que se segue.

Fig. 20 – Edificado de Classe 2, abrangido pelo PPCHVC (Elaboração própria)

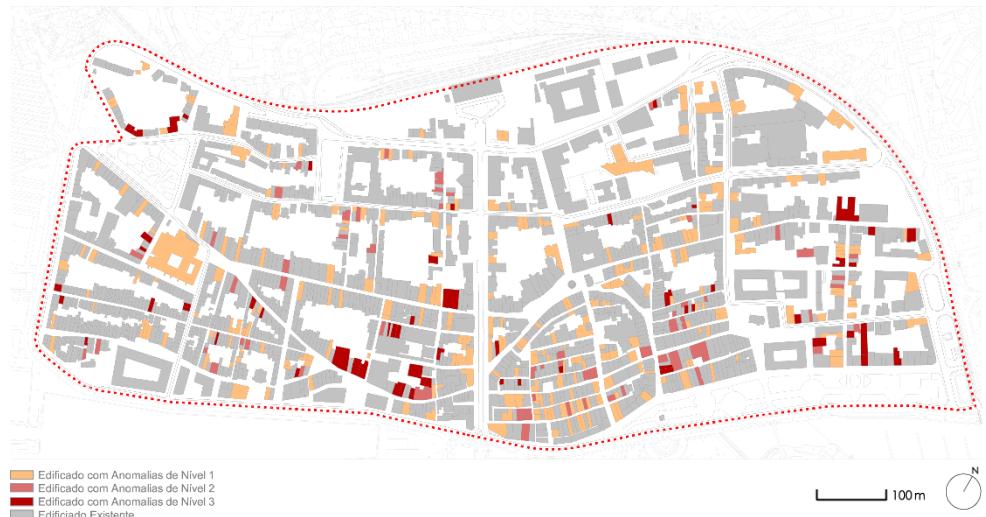
De forma a verificar essa tendência, com base no mapa de estado de conservação do edificado do levantamento realizado em Setembro de 2015 pelos serviços técnicos da CMVC e considerando as classes do edificado, foi possível confirmar que dos 426 edifícios

registrados com anomalias, 309 edifícios são edifícios pertencentes à classe 2, 95 são edifícios de classe 1 e os restantes 22 edifícios, pertencem à classe 3.

Fig. 21 - Mapa de estado de conservação do edificado, Setembro de 2015 (autoria própria)

Fig. 21 - Mapa de estado de conservação do edificado, Setembro de 2015 (Elaboração própria com base no Programa Estratégico de Desenvolvimento Urbano [PEDU])

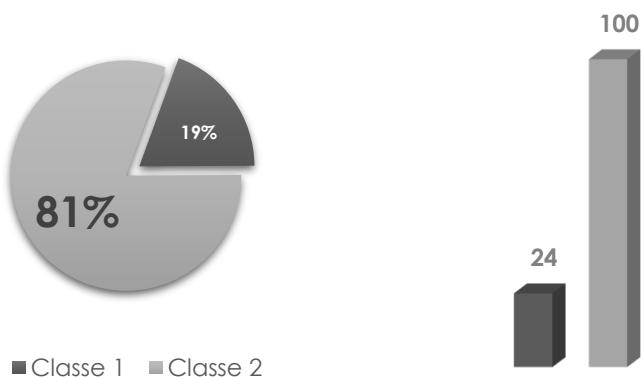
Fig. 22 – Alvarás concedidos entre 2002 e 2016 em edifícios habitacionais do Centro Histórico de Viana do Castelo (autoria própria)

Fig. 22 – Alvarás concedidos entre 2002 e 2016 em edifícios habitacionais do Centro Histórico de Viana do Castelo (Elaboração própria)

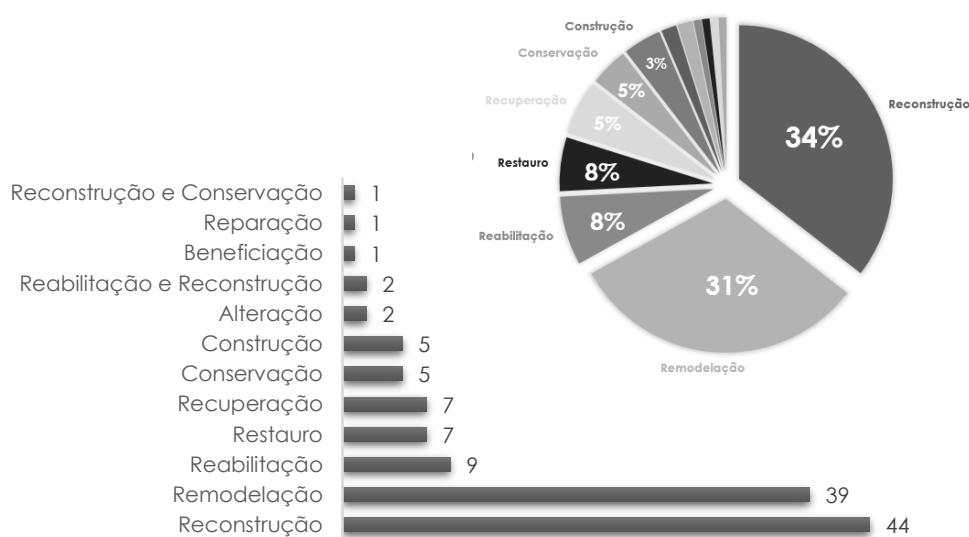
Fig. 23 – Alvarás concedidos entre 2002 e 2016 em edifícios habitacionais do Centro Histórico de Viana do Castelo, subdivididos pelos graus de intervenção utilizado pelos projetistas e autorizados no alvará

Reconhece-se, em primeiro lugar, que o grau de intervenção com mais peso corresponde a obras de reconstrução, o que poderia ser explicável se a maioria do edificado que foi intervencionado tivesse sido encontrado num estado de degradação elevado. Quando anteriormente se verificou o estado de conservação do edificado, ter-se-ia admitido que os edifícios reconhecidos com anomalias de nível 3 já não estariam em condições de ser intervencionados de forma mais cuidada, tendo inevitavelmente que sofrer obras de reconstrução. No seguimento do referido, ao encontrar edifícios com estas características, é inevitável contornar esta realidade.

Fig. 23 – Alvarás concedidos entre 2002 e 2016 em edifícios habitacionais do Centro Histórico de Viana do Castelo, subdivididos pelos graus de intervenção utilizado pelos projetistas e autorizados no alvará (Elaboração própria)

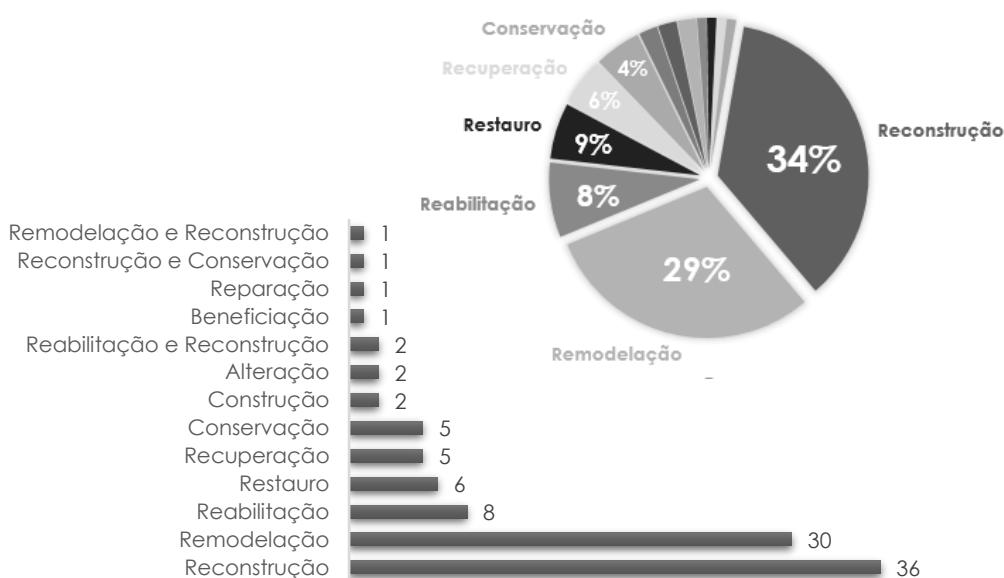
Fig. 24 – Alvarás concedidos entre 2002 e 2016 em edifícios habitacionais de classe 2 do Centro Histórico de Viana do Castelo, subdivididos pelos grau de intervenção utilizado pelos projetistas e autorizados no alvará

Como se pode verificar, grande parte das intervenções verificadas nesta classe são ações de reconstrução, cerca de 34%, em que apenas 8% dizem respeito a ações de reabilitação. Ou seja, embora o Plano de Pormenor tivesse previsto uma maior preferência por ações de reabilitação, o que os dados indicam é que se verificam mais ações de reconstrução. Contudo, esta tendência pode ser

Fig. 24 – Alvarás concedidos entre 2002 e 2016 em edifícios habitacionais de classe 2 do Centro Histórico de Viana do Castelo, subdivididos pelos grau de intervenção utilizado pelos projetistas e autorizados no alvará (Elaboração própria)

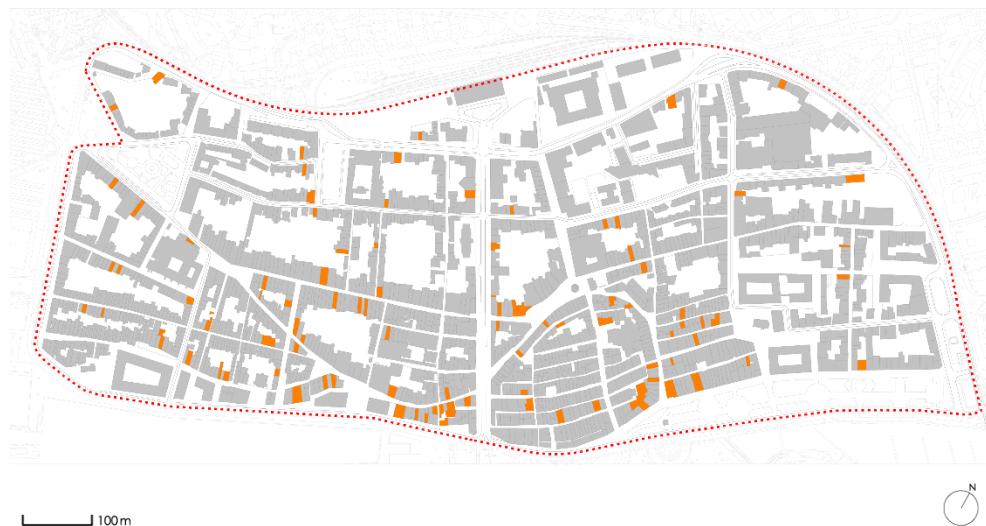
Fig. 25 - Planta com a área delimitada do centro histórico e localização das ações de intervenção no edificado de classe 2

Desta forma, através do cruzamento de informação foi possível reconhecer os lotes de classe 2 que sofreram intervenção, a sua localização e o tipo de intervenção. Nesta sequência, na planta (Fig. 25) encontram-se localizadas as 100 intervenções (representadas a cor laranja), que dizem respeito a edifícios classificados como de classe 2.

Destas distinguem-se os distintos graus de intervenção, definidos pelos projetistas: 'conservação', 'restauro', 'recuperação', 'reparação', 'reabilitação', 'remodelação', 'alteração', 'reconstrução', 'reabilitação e reconstrução', 'reconstrução e conservação', 'remodelação e reconstrução' e, por fim, 'construção'. De seguida, expõe-se o mapa com a localização dessas obras dentro da área estudada.

Fig. 25 - Planta com a área delimitada do centro histórico e localização das ações de intervenção no edificado de classe 2 (Elaboração própria com base na planta do PPCHVC)

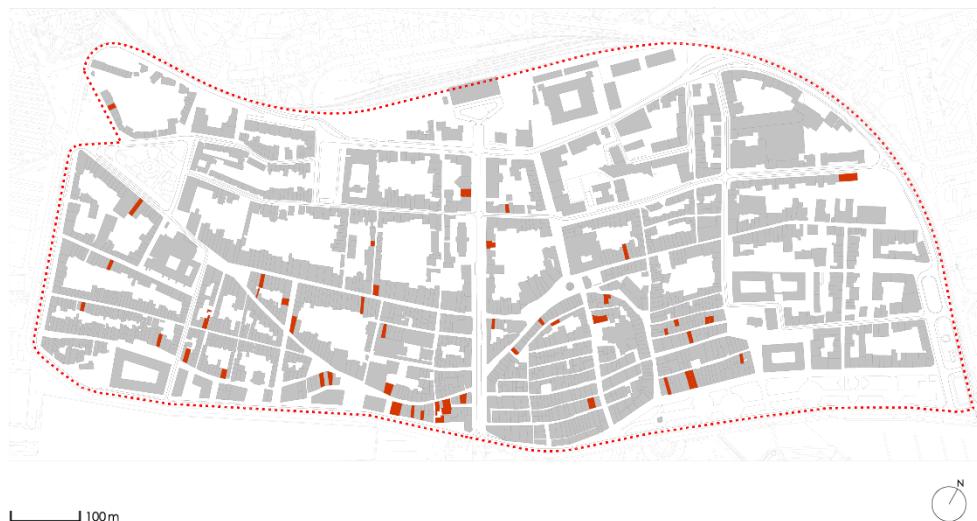
Fig. 26 - Planta com a área delimitada do centro histórico e localização das ações de intervenção inventariadas

Recorde-se que, segundo o regulamento PPCHVC, no edificado de classe 2, apenas são permitas obras de reabilitação e ainda de reconstrução. Porém, surgindo os vários graus de intervenção referidos anteriormente, considerou-se pertinente elaborar uma ficha de inventário das intervenções consideradas pelos projetistas enquanto de 'recuperação', de 'remodelação' e de 'alteração', por deixarem pouco claro o tipo de intervenção realizada. Elaborou-se também, uma ficha de inventário das intervenções consideradas de 'reabilitação', visto que era a partir destas que se iriam contactar os autores dos projetos e pelas quais se obtiveram os casos de estudo. As fichas de inventário poderão ser consultadas em Anexo A desta dissertação.

Com a realização do inventário, ficaram situadas e identificadas 45 ações de intervenção, segundo os graus de intervenção referidos

Fig. 26 - Planta com a área delimitada do centro histórico e localização das ações de intervenção inventariadas (Elaboração própria com base na planta do PPCHVC)

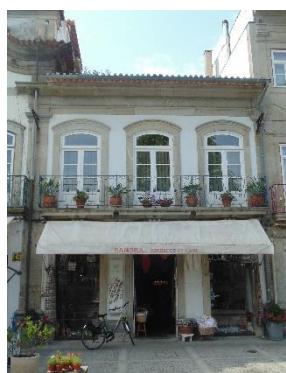
Fig. 27 – Fachada principal

Localização	Avenida de Luís de Camões, 46 (tardoz: Rua dos Caleiros, 26, 30)
Quarteirão/Lote	10/18
Classe	2
Valor Patrimonial	Imóvel de Interesse Municipal
Grau de intervenção segundo o autor	Remodelação
Alvará de autorização de utilização	2008
Observações	<p>O lote contém duas edificações com características distintas: uma voltada para a Avenida de Luís de Camões, com comércio no rés-do-chão e com dois pisos; a outra está voltada para a Rua dos Caleiros, de uso habitacional e com três pisos.</p> <p>Não foram detetados elementos dissonantes, intrusões visuais ou discrepâncias volumétricas. Embora se desconheça a pré-existência, parece manter as métricas primitivas dos vãos e caixilharias, assim como todos os elementos de maior valor contidos na fachada.</p>

Fig. 27 – Fachada principal (Fotografia de autoria própria, tirada a 7 de Julho, 2016)

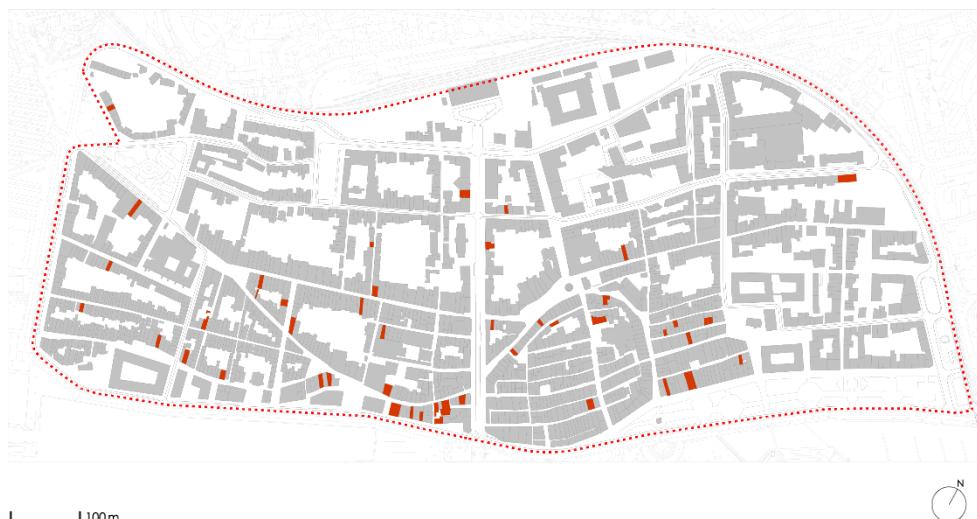
Fig. 30 - Planta com a área delimitada do centro histórico e localização das ações de intervenção inventariadas

Face a esta seleção, obtiveram-se quarenta e cinco intervenções (Fig. 30) onde foi possível verificar perante o estado atual das edificações que foram intervencionadas, de que forma o grau resulta no edifício, conforme o que seria possível verificar através da análise do exterior e da sua fachada.

Fig. 30 – Planta com a área delimitada do centro histórico e localização dos sete casos de estudo (Elaboração própria com base na planta do PPCHVC)

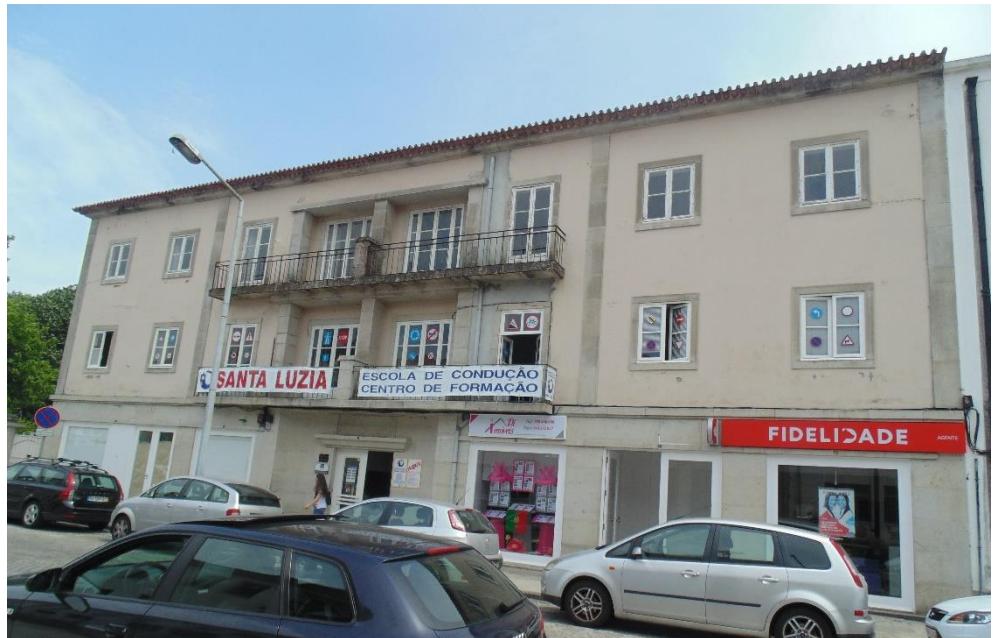
Fig. 31 – Lote 2 do quarteirão 8 (Ficha 38)

Admitindo que todo o primeiro piso se destina a serviços (onde se aloca uma escola de condução), embora possa ir contra o definido em regulamento, considera-se que este uso possa ser compatível,

Nestes termos, verificadas as 45 intervenções, apenas se verificou uma edificação (Ficha 38) onde é claro que, pelo menos, a nível do piso térreo e do primeiro piso, se destina a comércio e serviços, desconhecendo-se qual o uso do edifício ao nível do segundo piso.

Fig. 31 – Lote 2 do quarteirão 8 (Ficha 38) (Fotografia de autoria própria, tirada a 7 de Julho, 2016)

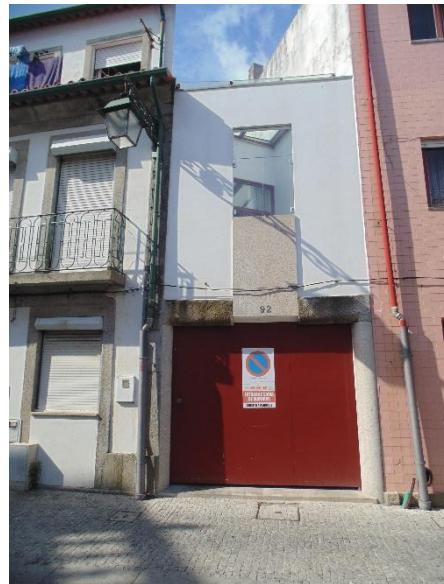
Fig. 32 – Lote 18 do quarteirão 76 (Ficha 26)

Denota-se que, embora o PPCHVC o proíba, o facto de ser uma imposição por parte dos serviços municipalizados, acaba por fazer com que, por vezes, não se pense numa solução que ao mesmo tempo não afete a imagem do edifício nem o trabalho dos técnicos dos serviços municipalizados (que obrigam a presença dos contadores no exterior para ter acesso às contagens), acabando por se colocar estes elementos na fachada sem qualquer sensibilidade.

Relativamente às fachadas foi verificado ainda, em muitos casos, a presença de quadros e contadores das infraestruturas nas fachadas destes edifícios, não sendo a presença destes elementos na fachada autorizada, segundo o Artigo 22.º do regulamento do PPCHVC. Contudo, quando se elaborou a ficha de inventário, não se tinha a percepção que fosse tão corrente encontrar este elemento nas fachadas. De facto, a introdução destes quadros não só implica alterações na fachada, como resulta como um elemento dissonante para o edifício e para a própria imagem urbana.

Fig. 32 – Lote 18 do quarteirão 76 (Ficha 26) (Fotografia de autoria própria, tirada a 7 de Julho, 2016)

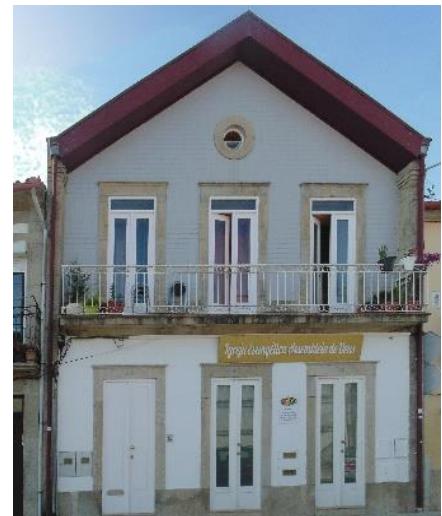
Fig. 33 – Lote 26 do quarteirão 66 (Ficha 34)

Desta forma, verificou-se que o respetivo edifício (Ficha 34) apesar de utilizar uma cobertura de duas águas, revestimento cerâmico e caleiras e tubos de queda conforme regulamentado, apresentava uma solução de remate da cobertura que utiliza uma chapa metálica soa algo dissonante face ao que é usual encontrar nestes edifícios, que normalmente utilizam beirados, cornijas, platibandas, goteiras e gárgulas. Porém, desconhece-se a pré-existência e a natureza da intervenção.

Fig. 33 – Lote 26 do quarteirão 66 (Ficha 34) (Fotografia de autoria própria, tirada a 7 de Julho, 2016)

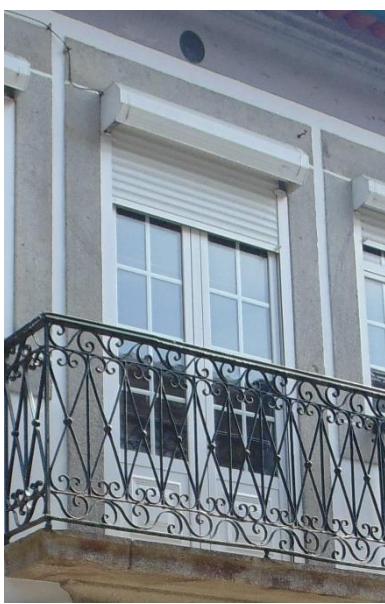
Numa das intervenções, conforme se pode ver na fig. 34, com uma observação mais atenta é possível verificar um caso duma caixilharia com um único vidro, onde pelo lado interior foi colocada uma "estrutura" de madeira a imitar o desenho que se supõe ser o desenho original da pré-existência. O que à primeira vista parece ser uma caixilharia com o desenho primitivo e com todos os seus recortes, com um olhar mais atento, se verifica uma caixilharia com um vidro, simples e lisa, e que por detrás contém uma estrutura a dar ilusão do seu desenho.

Fig. 34 – Lote 11 do quarteirão 76 (Ficha 26) (Fotografia de autoria própria, tirada a 7 de Julho, 2016)

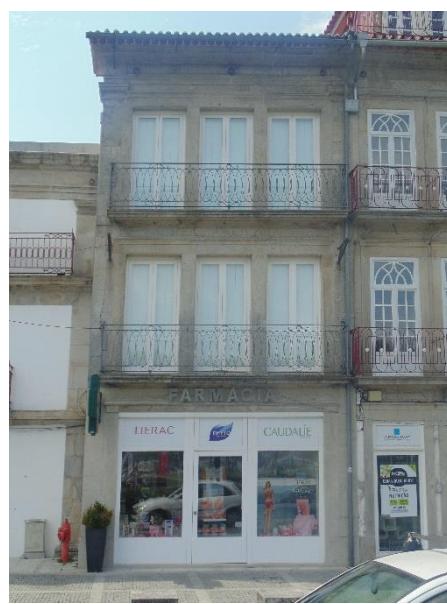
Na fig. 35, verifica-se que o desenho das caixilharias é estritamente simples e limpo, o que em comparação, por exemplo, com o edifício que se encontra no seu lado direito (com um desenho da caixilharia bastante rico e trabalhado), possuí um desenho depurado de qualquer valor, que se reflete e retira muita da identidade do próprio edifício.

Fig. 35 – Lote 23 do quarteirão 10 (Ficha 02) (Fotografia de autoria própria, tirada a 7 de Julho, 2016)

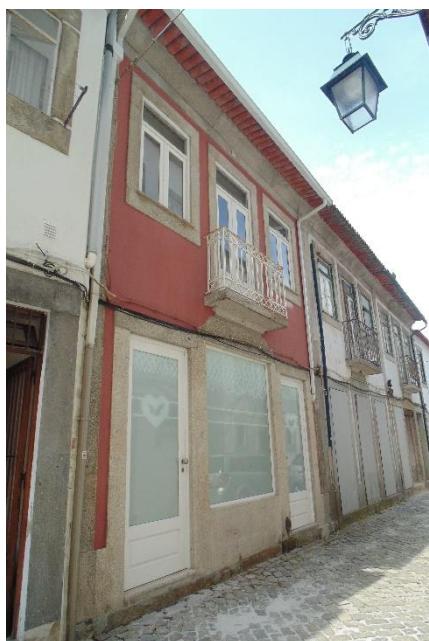
Na fig. 36, verifica-se uma situação semelhante, a nível das caixilharias do primeiro piso, onde embora se tenha mantido uma caixilharia de duas folhas e bandeira, verifica-se que algo se perdeu no desenho. Ainda neste caso, embora se desconheça a pré-existência e a natureza da intervenção, a fachada

Fig. 36 – Lote 14 do quarteirão 13 (Ficha 06) (Fotografia de autoria própria, tirada a 7 de Julho, 2016)

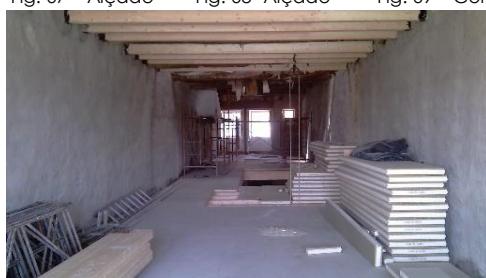
Utilizou-se o sistema construtivo primitivo, integralmente em madeira, para a estrutura entre pisos e para a estrutura da cobertura, substituindo as estruturas existentes que pelo seu estado de degradação não possibilitavam a sua preservação e também de forma a garantir e aumentar a capacidade de cargas dos pavimentos. As paredes divisórias foram executas em estruturas de gesso cartonado e para o teto falso também se utilizou o mesmo material. Para o revestimento dos pavimentos optou-se pelo soalho de madeira, à semelhança do existente, com exceção das áreas das instalações sanitárias, onde se utilizou revestimento cerâmico. Visto que a caixa de escadas é iluminada por uma claraboia, de modo a aproveitar essa luz natural para o interior dos apartamentos, em certos pontos foi utilizado PVC translúcido, de modo a aproveitar a luz e manter a privacidade dos espaços (J. Maltez, comunicação pessoal, 14 de Julho, 2016).

Fig. 71 – Estrutura de piso (Fotografia da fase de execução, cedida pelo Arquiteto Joel Maltez)

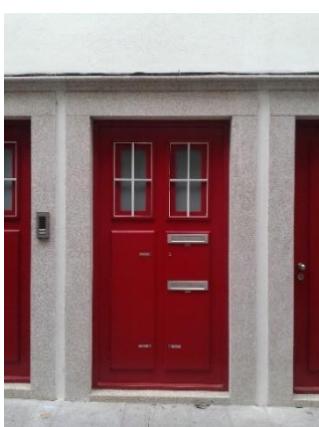
A situação foi também referida em comunicação pessoal com o arquiteto, no sentido em que os serviços municipalizados exigiam a instalação de uma caixa de visita do gás no exterior, algo que vai contra o regulamentado pelo plano de pormenor, visto que não permite que se altere a fachada para a introdução destes elementos.

Para o efeito, a intervenção inviabilizou uma porta, sendo aí que se encontra a caixa de visita do gás (mesmo o edifício não fazendo utilização da instalação de gás, por ser tudo elétrico), as caixas de correio e os contadores.

Fig. 83 - Porta inviabilizada (Fotografia de autoria própria, tirada a 16 de Agosto, 2016)

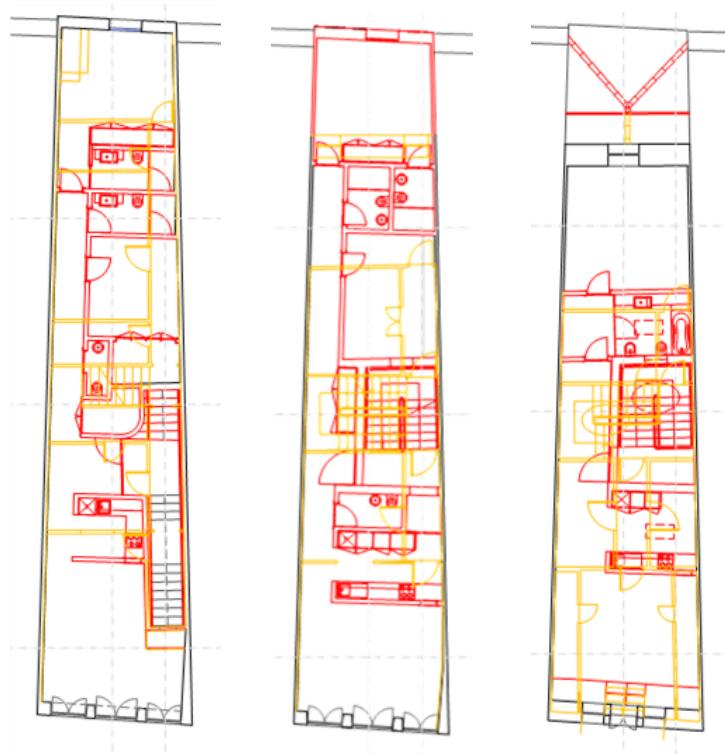
Fig. 92 – Planta piso 1

Fig. 93 - Planta piso 2

Fig. 92 – Planta piso 1 (Desenho técnico demolição/construção do Arquiteto Joel Maltez)

Fig. 93 - Planta piso 2 (Desenho técnico demolição/construção do Arquiteto Joel Maltez)

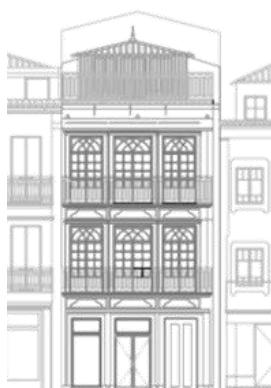
Fig. 96 – Alçado principal

Fig. 96 – Alçado principal (Desenho técnico do Arquiteto Joel Maltez)

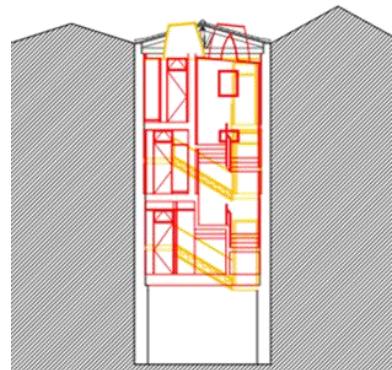
Fig. 98 – Corte 5-6

Fig. 98 – Corte 5-6 (Desenho técnico do Arquiteto Joel Maltez)

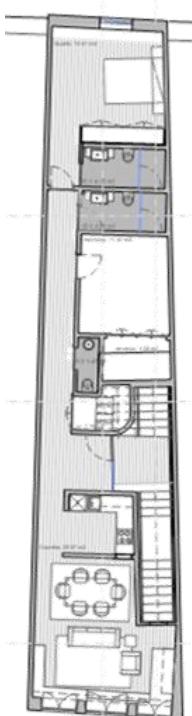
Fig. 99 – Planta piso 1

Fig. 99 – Planta piso 1 (Desenho técnico do Arquiteto Joel Maltez)

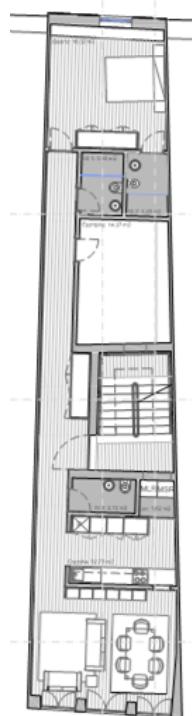
Fig. 100- Planta piso 2

Fig. 100 - Planta piso 2 (Desenho técnico do Arquiteto Joel Maltez)

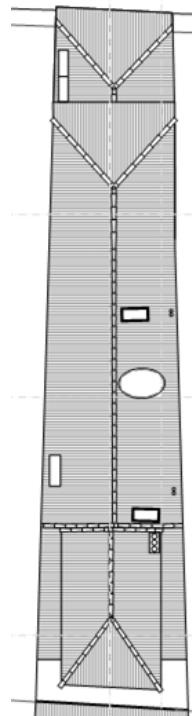
Fig. 101 – Planta piso 3

Fig. 101 – Planta piso 3 (Desenho técnico do Arquiteto Joel Maltez)

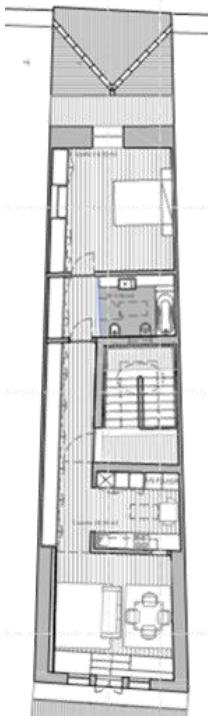
Fig. 102 – Planta cobertura

Fig. 102 – Planta cobertura (Desenho técnico do Arquiteto Joel Maltez)

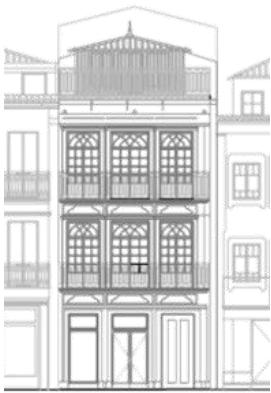
Fig. 103 – Alçado principal

Fig. 103 – Alçado principal (Desenho técnico do Arquiteto Joel Maltez)

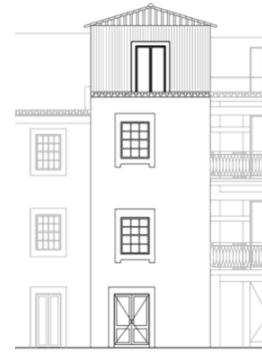
Fig. 104- Alçado posterior

Fig. 104 - Alçado posterior (Desenho técnico do Arquiteto Joel Maltez)

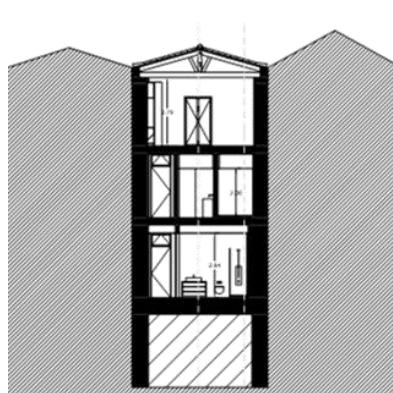
Fig. 105 – Corte 9-10

Fig. 105 – Corte 9-10 (Desenho técnico do Arquiteto Joel Maltez)

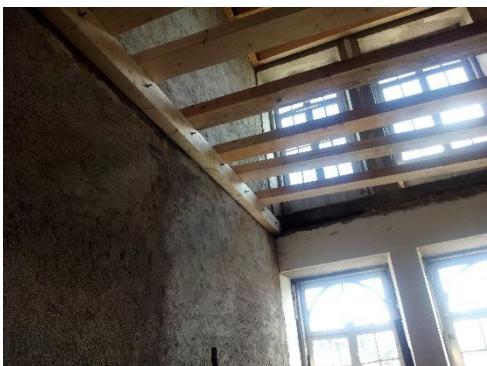
Fig. 106 – Estrutura de pisos

Fig. 106 – Estrutura de pisos (Fotografia da fase de execução, cedida pelo Arquiteto Joel Maltez)

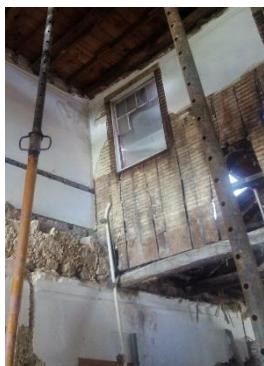
Fig. 107 – Demolição interior

Fig. 107 – Demolição interior (Fotografia da fase de execução, cedida pelo Arquiteto Joel Maltez)

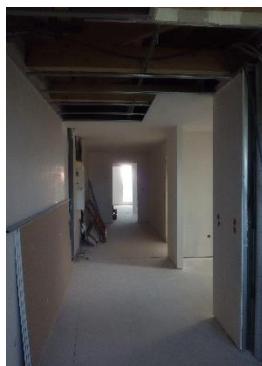
Fig. 108 - Revestimentos

Fig. 108 - Revestimentos (Fotografia da fase de execução, cedida pelo Arquiteto Joel Maltez)

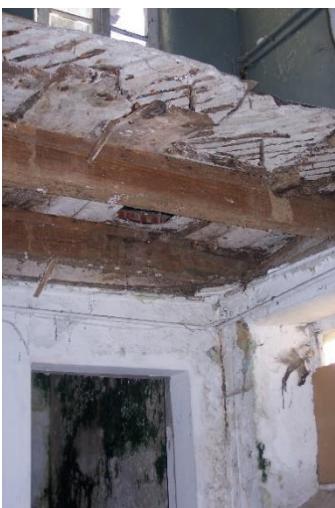
Fig. 121 – Estrutura entre pisos

Fig. 121 – Estrutura entre pisos (Fotografia da pré-existência, cedida pelo Arquiteto José Freiria)

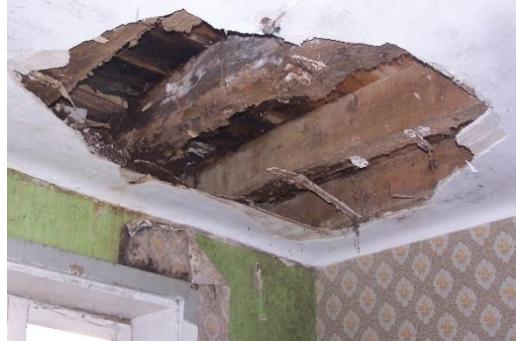
Fig. 123 – Degradção do teto e estrutura entre pisos

Fig. 123 – Degradção do teto e estrutura entre pisos (Fotografia da pré-existência, cedida pelo Arquiteto José Freiria)

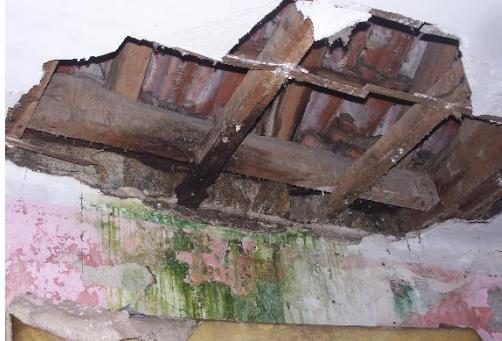
Fig. 124 – Degradação do teto e estrutura de

Fig. 124 – Degradção do teto e estrutura de cobertura (Fotografia da pré-existência, cedida pelo Arquiteto José Freiria)
