MESTRADO INTEGRADO
EM ARQUITETURA E URBANISMO

**A REABILITAÇÃO DO EDIFICADO HABITACIONAL
NO CENTRO HISTÓRICO DE VIANA DO CASTELO**

Ana Patrícia Silveiro Correia

Vila Nova de Cerveira, Setembro de 2016

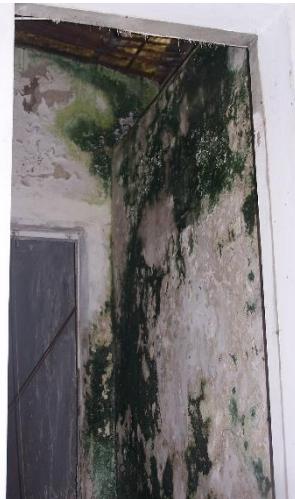
Fig. 127 – Degradação do reboco

Fig. 127 – Degradção do reboco (Fotografia da pré-existência, cedida pelo Arquiteto José Freiria)

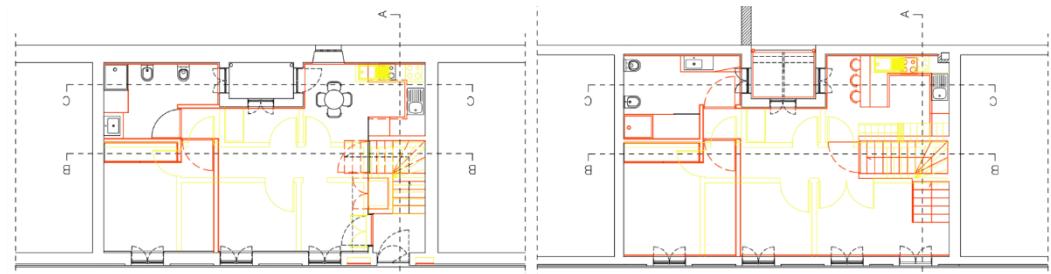
Fig. 130 – Planta Piso Térreo - Demolição/Construção

Fig. 131 – Planta Piso 1 – Demolição/Construção

Fig. 130 – Planta Piso Térreo - Demolição/Construção (Desenho técnico demolição/construção do Arquiteto José Freiria)

Fig. 131 – Planta Piso 1 – Demolição/Construção (Desenho técnico demolição/construção do Arquiteto José Freiria)

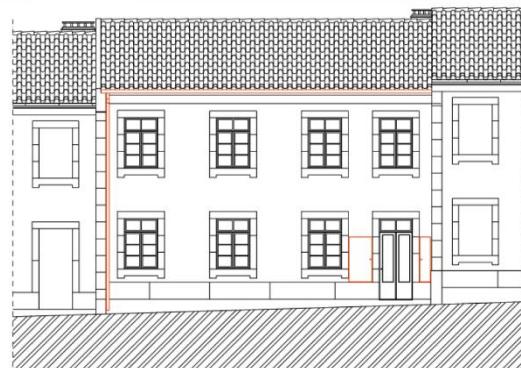
Fig. 132 – Alçado Principal- Demolição/Construção

Fig. 132 – Alçado Principal - Demolição/Construção (Desenho técnico demolição/construção do Arquiteto José Freiria)

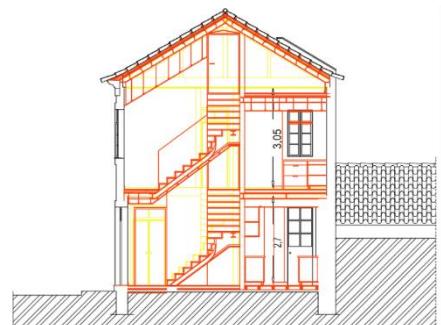
Fig. 133 – Corte – Demolição/Construção

Fig. 133 – Corte - Demolição/Construção (Desenho técnico demolição/construção do Arquiteto José Freiria)

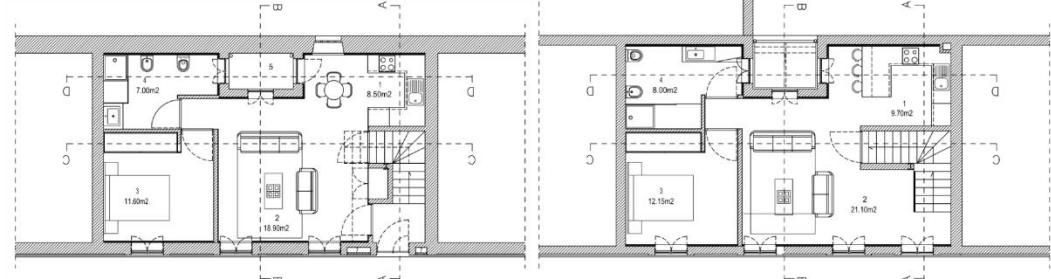
Fig. 134 – Planta Piso Térreo

Fig. 135 – Planta Piso 1

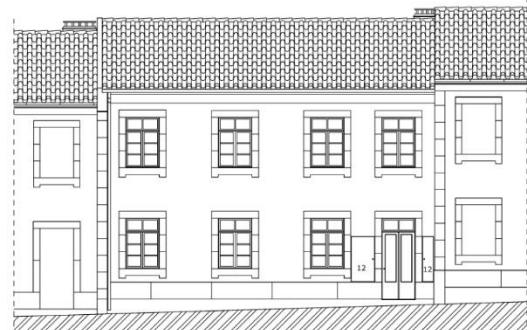
Fig. 136 – Alçado Principal

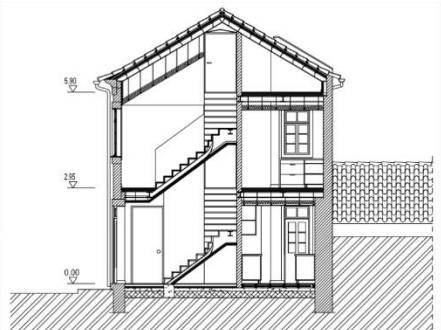
Fig. 137 – Corte

Fig. 137 – Corte (Desenho técnico do Arquiteto José Freiria)

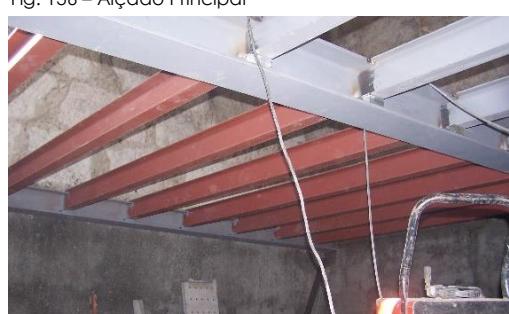
Fig. 138 – Estrutura metálica entre pisos

Fig. 138 – Estrutura metálica entre pisos (Fotografia da fase de execução do projeto, cedida pelo Arquiteto José Freiria)

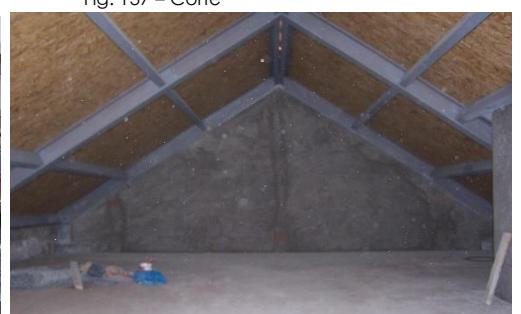
Fig. 139 – Estrutura de cobertura

Fig. 139 – Estrutura de cobertura (Fotografia da fase de execução do projeto, cedida pelo Arquiteto José Freiria)

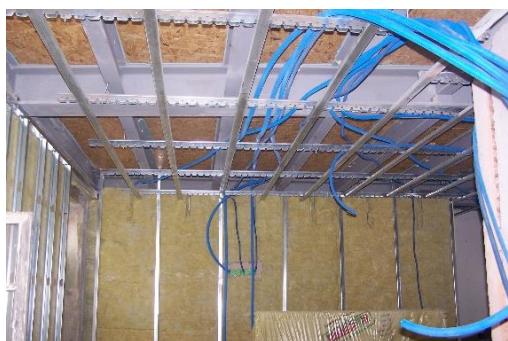
Fig. 140 – Estrutura para revestimento gesso cartonado

Fig. 140 – Estrutura para revestimento gesso cartonado (Fotografia da fase de execução do projeto, cedida pelo Arquiteto José Freiria)

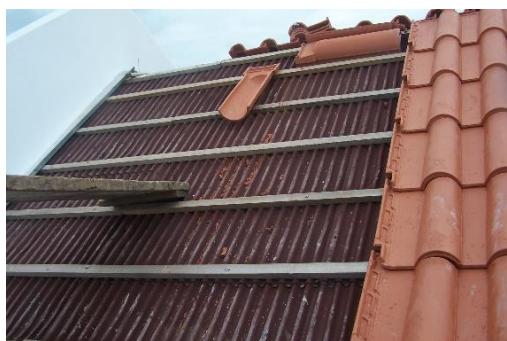
Fig. 141 – Estrutura de cobertura

Fig. 141 – Estrutura de cobertura (Fotografia da fase de execução do projeto, cedida pelo Arquiteto José Freiria)

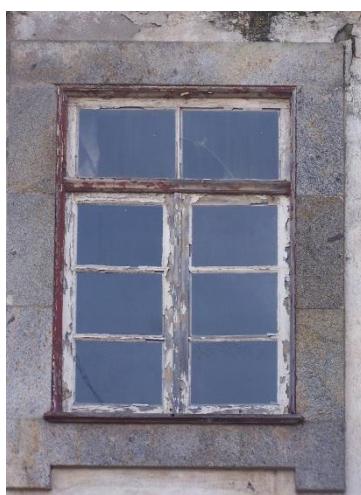
Fig. 149 – Caso de Estudo 4
(janela preeexistente)

É apenas referido na memória descritiva, que o detalhe de perfis das caixilharias foi redesenhado, de forma a obter uma expressão mais aproximada ao desenho original (a nível dos bites, das peças de remate e dos peitoris). Aquando a análise do inventário, a questão do detalhe das caixilharias já teria sido abordada, como sendo algo importante para a identidade destes edifícios, no sentido em que a expressão das caixilharias tem impacto para a imagem do edifício.

Como se pode comparar através das figuras, a caixilharia que se propõe apresenta um desenho bastante aproximado ao original, embora ainda assim se reconheça algumas diferenças, detetando-se em determinados perfis, um aumento da largura, como se pode verificar. Os vermelhos e amarelos demonstram-se pouco claros, visto que as caixilharias estão representadas como elementos a manter, quando na verdade foram substituídas.

Fig. 149 – Caso de Estudo 4 (janela preexistente) (Fotografia da pré-existência, cedida pelo Arquiteto José Freiria)

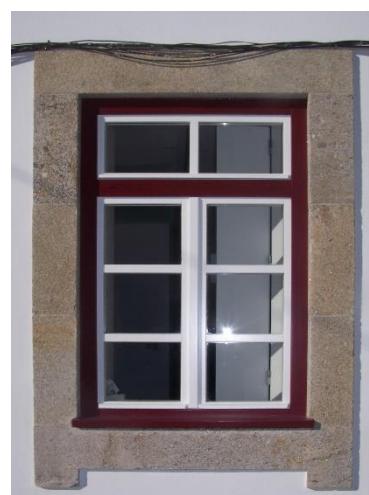
Fig. 150 – Caso de Estudo 4
(janela pós intervenção)

Fig. 150 – Caso de Estudo 4 (janela pós intervenção) (Fotografia do pós intervenção, cedida pelo Arquiteto José Freiria)

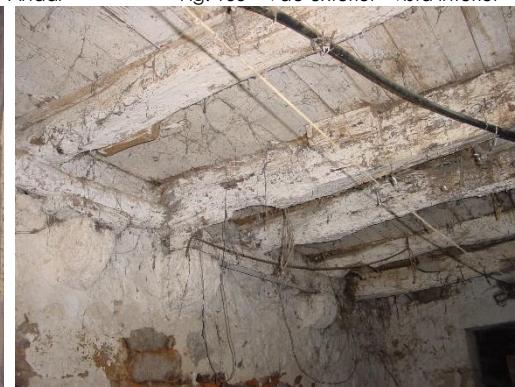
Fig. 157 – Vigamento em madeira de suporte do 1º piso

Observações Estima-se que por volta dos anos 60 foi substituída a estrutura de pisos original por elemento em betão e aplicada cobertura plana

Fig. 157 – Vigamento em madeira de suporte do 1º piso (Fotografia da pré-existência, cedida pelo Arquiteto Alexandre Arieira e Silva)

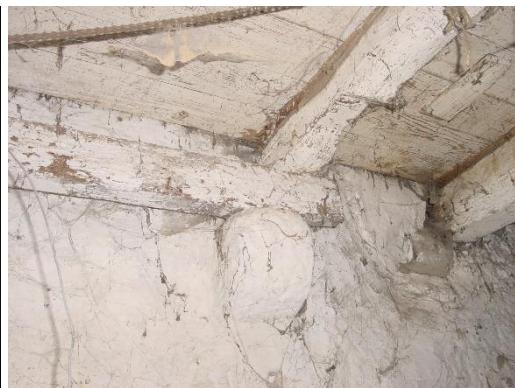
Fig. 162 – Vigamento em madeira de suporte do 1º piso

Fig. 162 – Vigamento em madeira de suporte do 1º piso (Fotografia da pré-existência, cedida pelo Arquiteto Alexandre Arieira e Silva)

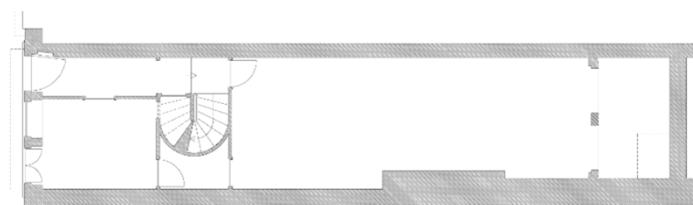
Fig. 163 – Planta Piso Térreo - Existente

Fig. 163 – Planta Piso Térreo – Existente (Desenho técnico do existente do Arquiteto Alexandre Arieira e Silva)

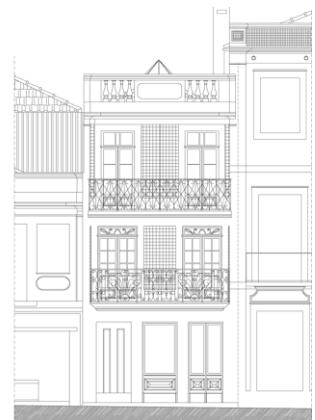
Fig. 164 – Alçado - Existente

Fig. 164 – Alçado – Existente (Desenho técnico do existente do Arquiteto Alexandre Arieira e Silva)

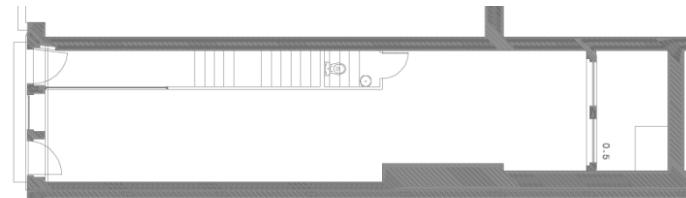
Fig. 165 – Planta piso térreo

Fig. 165 – Planta piso térreo (Desenho técnico do Arquiteto Alexandre Arieira e Silva)

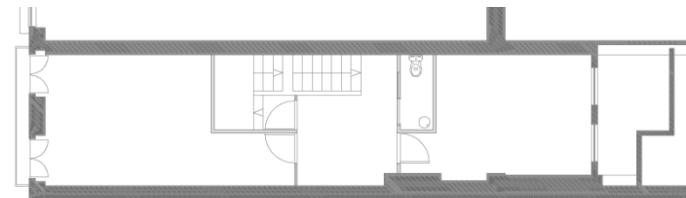
Fig. 166 – Planta 1º piso

Fig. 166 – Planta 1º piso (Desenho técnico do Arquiteto Alexandre Arieira e Silva)

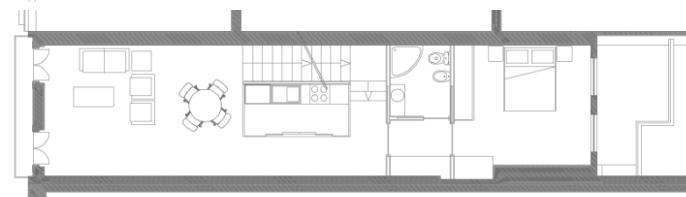
Fig. 167 – Planta 2º piso

Fig. 167 – Planta 2º piso (Desenho técnico do Arquiteto Alexandre Arieira e Silva)

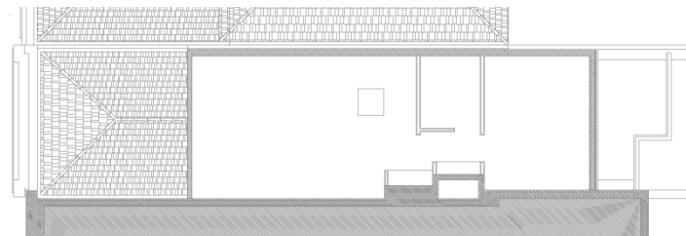
Fig. 168 – Planta sótão

Fig. 168 – Planta sótão (Desenho técnico do Arquiteto Alexandre Arieira e Silva)

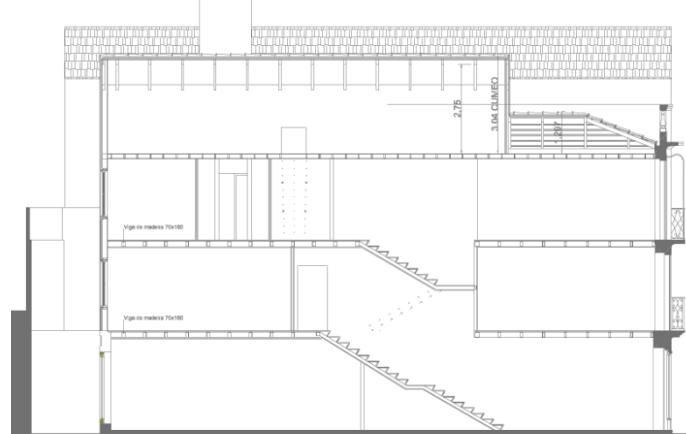
Fig. 169 – Corte longitudinal

Fig. 169 – Corte longitudinal (Desenho técnico do Arquiteto Alexandre Arieira e Silva)

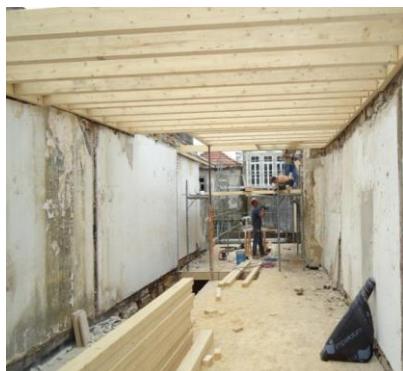
Fig. 170 – Estrutura interior

Fig. 170 –Estrutura interior (Fotografia da fase de execução do projeto, cedida pelo Arquiteto Alexandre Arieira e Silva)

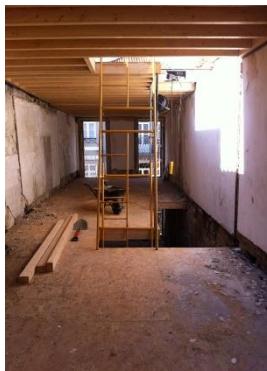
Fig. 171 – Estrutura interior

Fig. 171 – Estrutura interior (Fotografia da fase de execução do projeto, cedida pelo Arquiteto Alexandre Arieira e Silva)

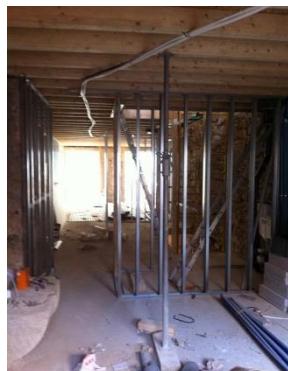
Fig. 172 – Estrutura interior

Fig. 172 – Estrutura interior (Fotografia da fase de execução do projeto, cedida pelo Arquiteto Alexandre Arieira e Silva)

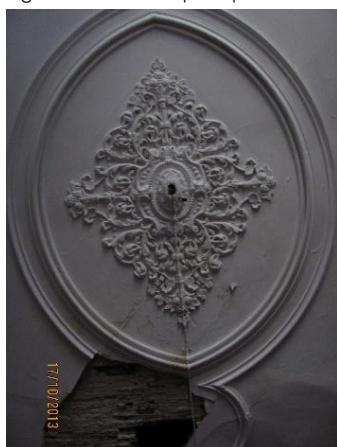
Fig. 187 – Desenho em gesso do teto

Fig. 187 – Desenho em gesso do teto (Fotografia da pré-existência, cedida pelo Arquiteto Cristiano Costa)

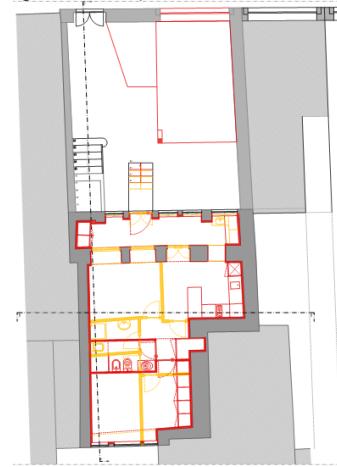
Fig. 193 – Planta do piso térreo - Demolição/Construção

Fig. 193 – Planta do piso térreo - Demolição/Construção (Desenho técnico demolição/construção do Arquiteto Cristiano Costa)

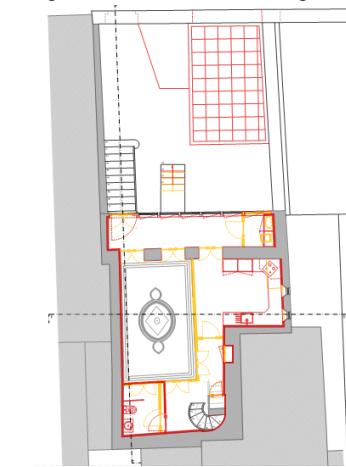
Fig. 194 – Planta do 1º andar - Demolição/Construção

Fig. 194 – Planta do 1º andar - Demolição/Construção (Desenho técnico demolição/construção do Arquiteto Cristiano Costa)

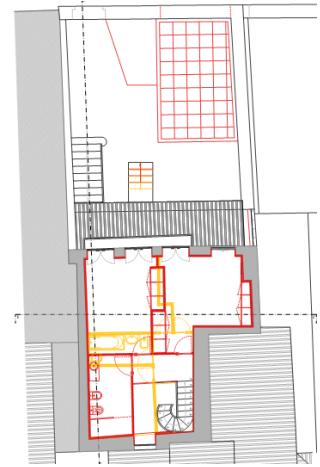
Fig. 195 – Planta do 2º andar - Demolição/Construção

Fig. 195 – Planta do 2º andar - Demolição/Construção (Desenho técnico demolição/construção do Arquiteto Cristiano Costa)

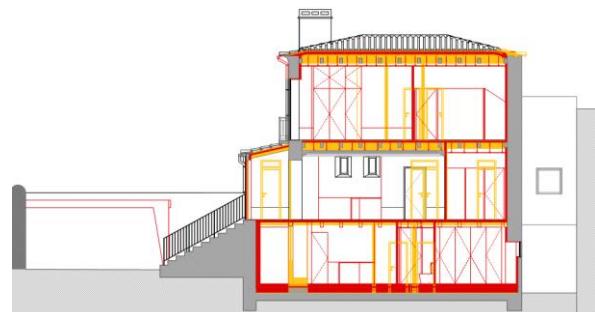
Fig. 197 – Corte – Demolição/ Construção

Fig. 197 – Corte – Demolição/ Construção (Desenho técnico demolição/construção do Arquiteto Cristiano Costa)

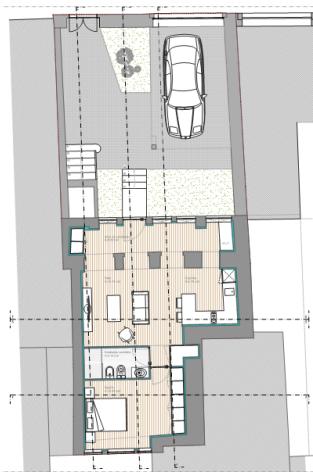
Fig. 198 – Planta do piso térreo

Fig. 198 – Planta do piso térreo (Desenho técnico do Arquiteto Cristiano Costa)

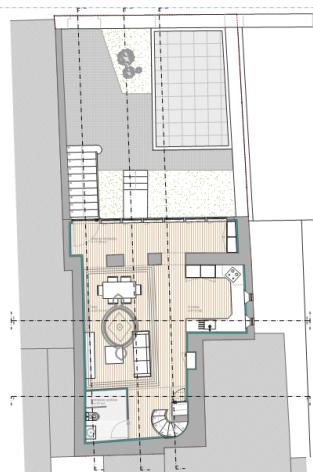
Fig. 199 – Planta do 1º andar

Fig. 199 – Planta do 1º andar (Desenho técnico do Arquiteto Cristiano Costa)

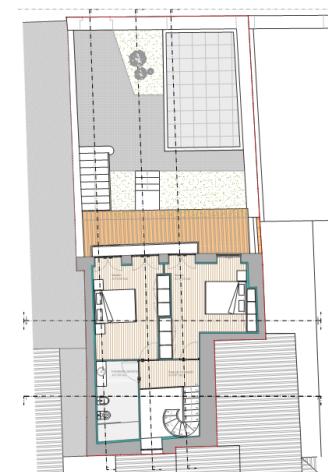
Fig. 200 – Planta do 2º andar

Fig. 200 – Planta do 2º andar (Desenho técnico do Arquiteto Cristiano Costa)

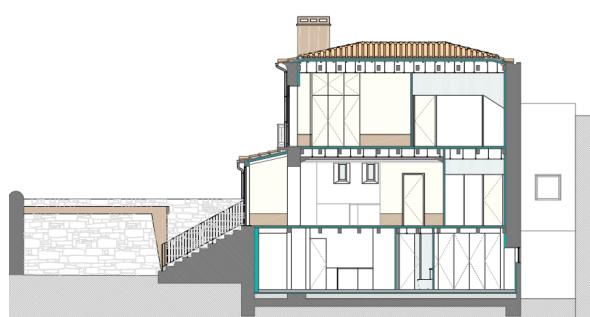
Fig. 202 – Corte

Fig. 202 – Corte (Desenho técnico do Arquiteto Cristiano Costa)

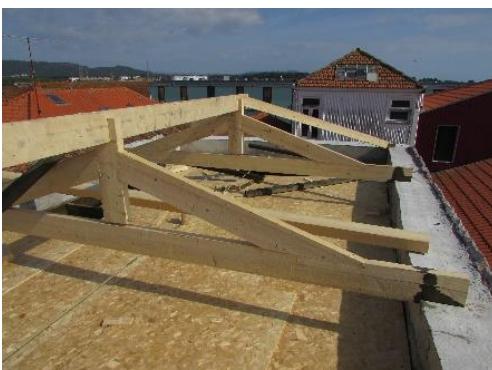
Fig. 203 – Estrutura de Cobertura

Fig. 203 – Estrutura de Cobertura (Fotografia da fase de execução, cedida pelo Arquiteto Cristiano Costa)

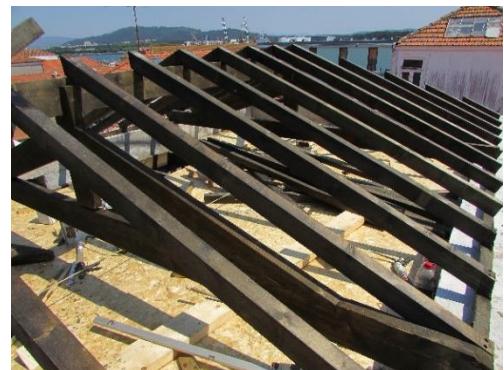
Fig. 204 – Estrutura de Cobertura

Fig. 204 – Estrutura de Cobertura (Fotografia da fase de execução, cedida pelo Arquiteto Cristiano Costa)

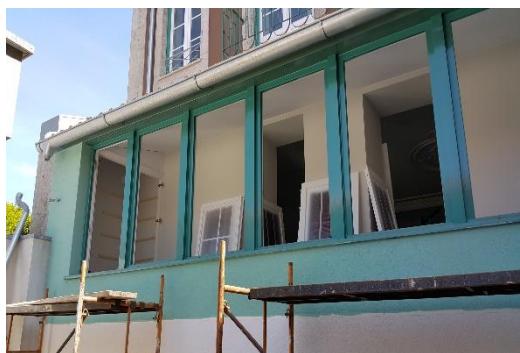
Fig. 205 – Alpendre

Fig. 205 – Alpendre (Fotografia da fase de execução, cedida pelo Arquiteto Cristiano Costa)

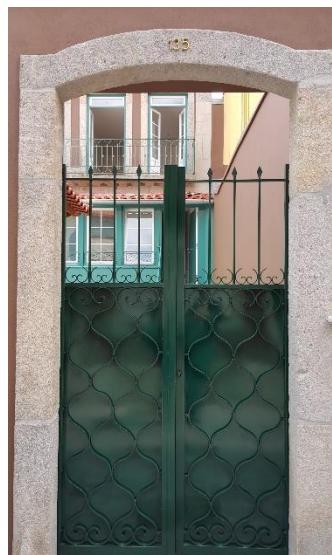
Fig. 208 – Portão recuperado

Fig. 208 – Portão recuperado (Fotografia da pós-intervenção, cedida pelo Arquiteto Cristiano Costa)

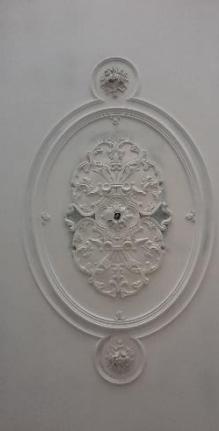
Fig. 214 – Reprodução do teto

Fig. 214 – Reprodução do teto (Fotografia da pós-intervenção, cedida pelo Arquiteto Cristiano Costa)

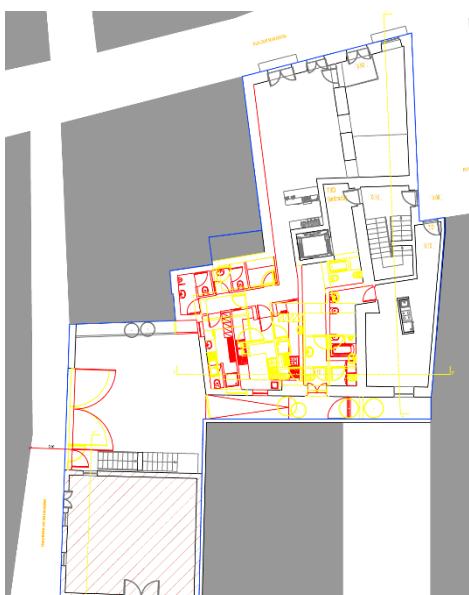
Fig. 222 – Planta piso térreo – demolição/ construção

Fig. 222 – Planta piso térreo – Demolição/ Construção (Desenho técnico demolição/construção do Arquiteto Valdemar Coutinho)

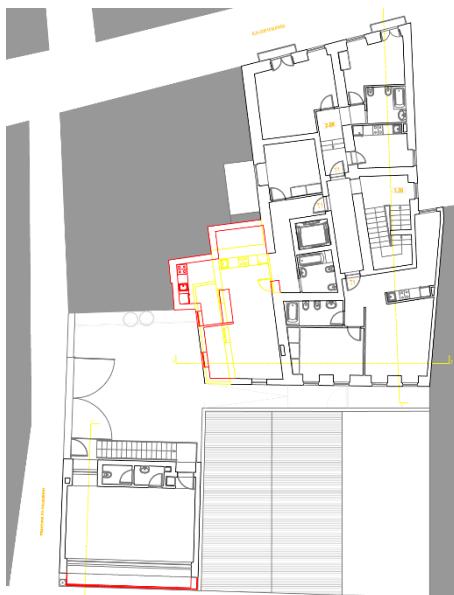
Fig. 223 – Planta 1º piso - demolição/ construção

Fig. 223 – Planta 1º piso - Demolição/ Construção (Desenho técnico demolição/construção do Arquiteto Valdemar Coutinho)

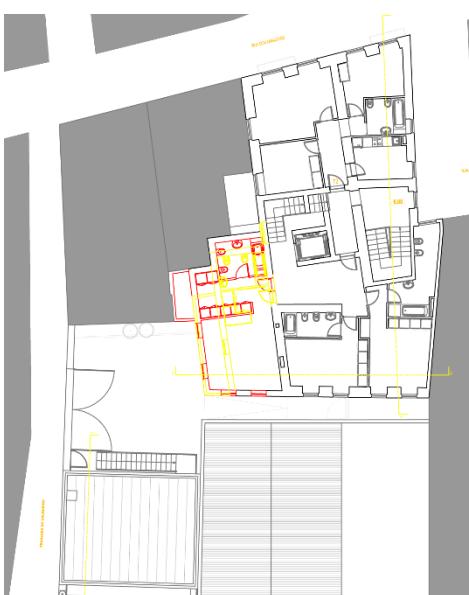
Fig. 224 – Planta 2º piso - demolição/ construção

Fig. 224 – Planta 2º piso - Demolição/ Construção (Desenho técnico demolição/construção do Arquiteto Valdemar Coutinho)

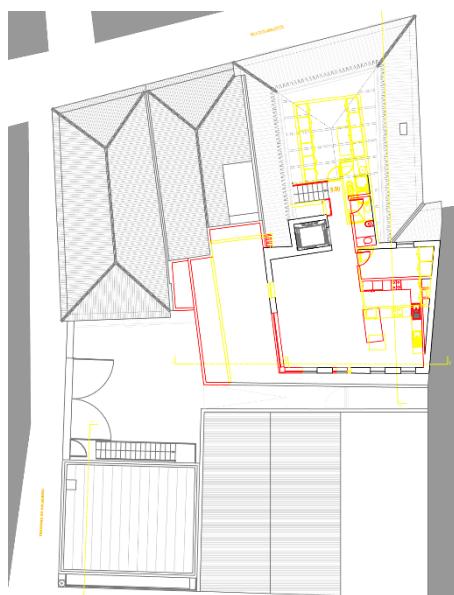
Fig. 225 – Planta 3º piso - demolição/ construção

Fig. 225 – Planta 3º piso - Demolição/ Construção (Desenho técnico demolição/construção do Arquiteto Valdemar Coutinho)

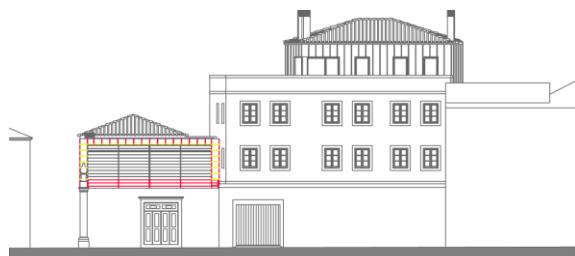
Fig. 226 – Alçado sul - demolição/ construção

Fig. 226 – Alçado sul - demolição/ construção (Desenho técnico demolição/construção do Arquiteto Valdemar Coutinho)

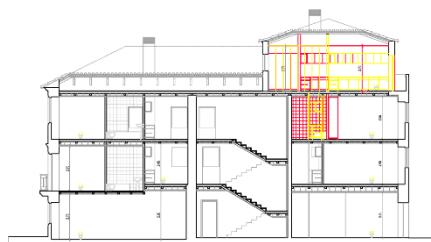
Fig. 227 – Corte 1-1' - demolição/ construção

Fig. 227 – Corte 1-1'- demolição/ construção (Desenho técnico demolição/construção do Arquiteto Valdemar Coutinho)

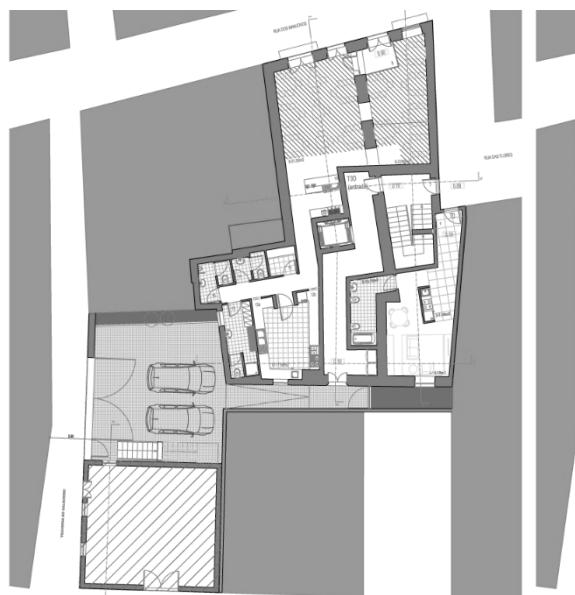
Fig. 228 – Planta piso térreo

Fig. 228 – Planta piso térreo (Desenho técnico do Arquiteto Valdemar Coutinho)

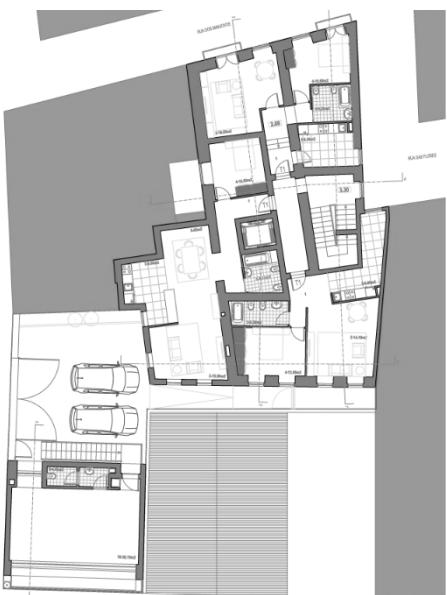
Fig. 229 – Planta 1º piso

Fig. 229 – Planta 1º piso (Desenho técnico do Arquiteto Valdemar Coutinho)

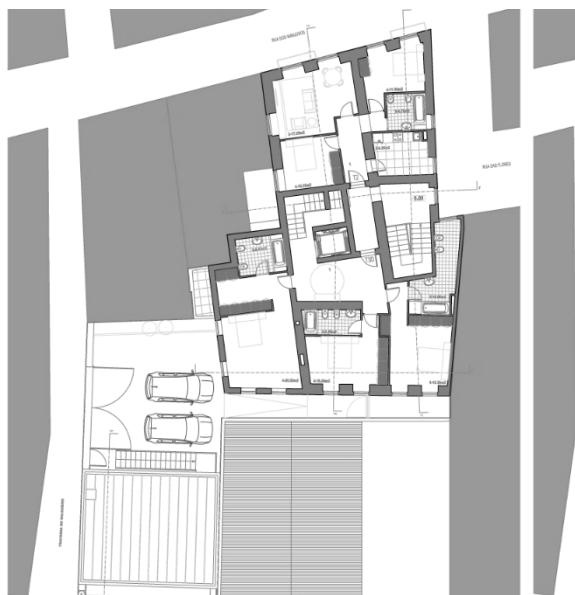
Fig. 230 – Planta 2º piso

Fig. 230 – Planta 2º piso (Desenho técnico do Arquiteto Valdemar Coutinho)

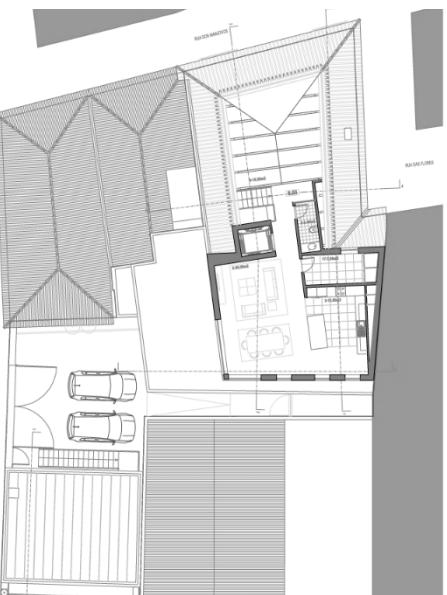
Fig. 231 – Planta 3º piso

Fig. 231 – Planta 3º piso (Desenho técnico do Arquiteto Valdemar Coutinho)

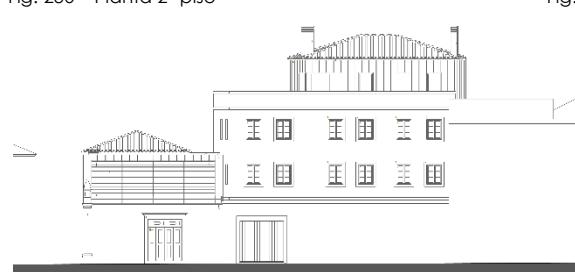
Fig. 232 – Alçado Sul

Fig. 232 – Alçado Sul (Desenho técnico do Arquiteto Valdemar Coutinho)

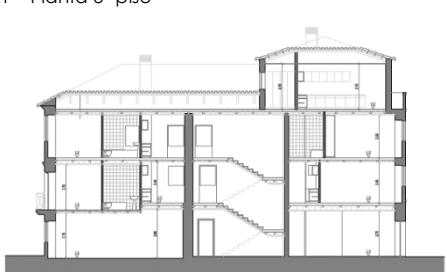
Fig. 233 – Corte 1-1'

Fig. 233 – Corte 1-1' (Desenho técnico do Arquiteto Valdemar Coutinho)

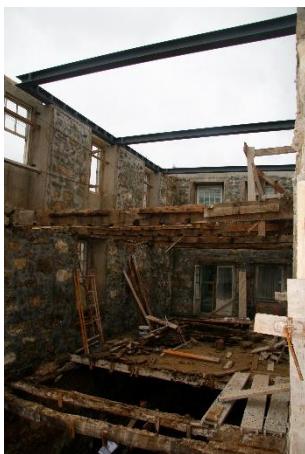
Fig. 234 – Demolição do interior

Fig. 234 – Demolição do interior (Fotografia da fase de execução, cedida pelo Arquiteto Valdemar Coutinho)

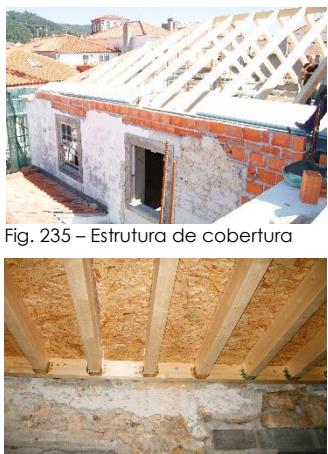
Fig. 235 – Estrutura de cobertura

Fig. 235 – Estrutura de cobertura (Fotografia da fase de execução, cedida pelo Arquiteto Valdemar Coutinho)

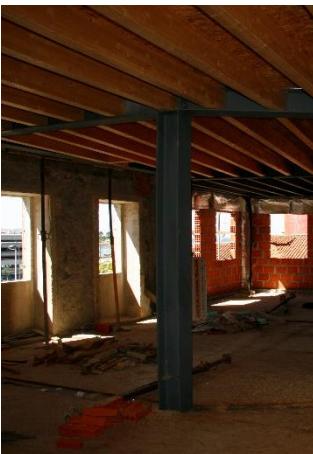
Fig. 237 – Estrutura de pisos

Fig. 237 – Estrutura de pisos (Fotografia da fase de execução, cedida pelo Arquiteto Valdemar Coutinho)

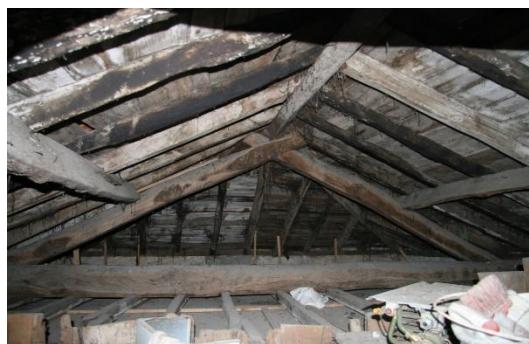
Fig. 249 – Estrutura da cobertura

Fig. 249 – Estrutura da cobertura (Fotografia da pré-existência, cedida pelo Arquiteto Valdemar Coutinho)

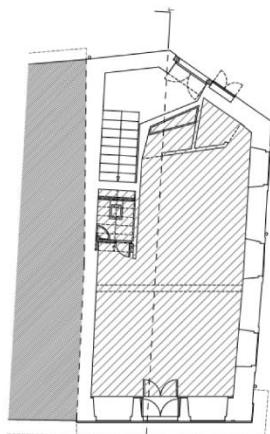
Fig. 255 – Planta do piso térreo

Fig. 255 – Planta do piso térreo (Desenho técnico demolição/construção do Arquiteto Valdemar Coutinho)

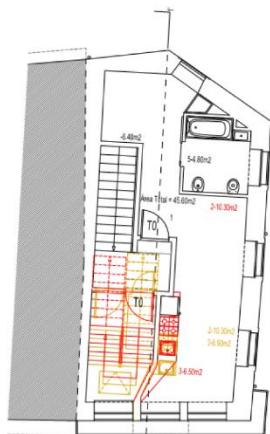
Fig. 256 – Planta do 1º andar

Fig. 256 – Planta do 1º andar (Desenho técnico demolição/construção do Arquiteto Valdemar Coutinho)

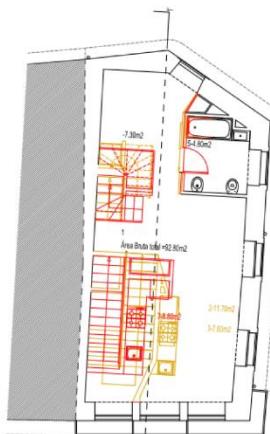
Fig. 257 – Planta do 2º andar

Fig. 257 – Planta do 2º andar (Desenho técnico demolição/construção do Arquiteto Valdemar Coutinho)

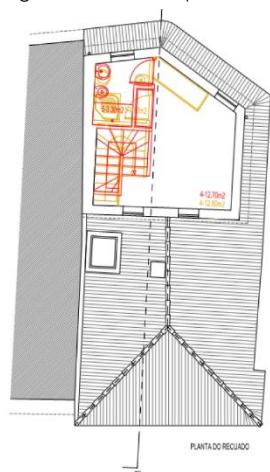
Fig. 258 – Planta do recuado

Fig. 258 – Planta do recuado (Desenho técnico demolição/construção do Arquiteto Valdemar Coutinho)

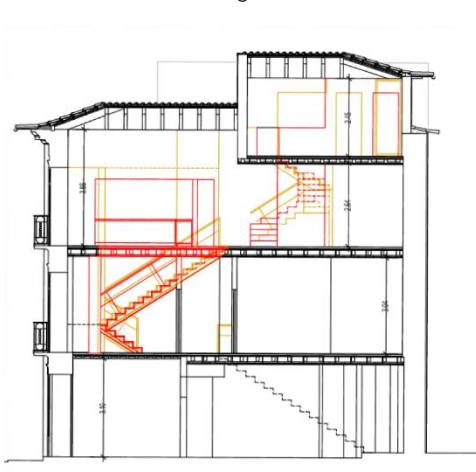
Fig. 259 – Corte 1-1'

Fig. 259 – Corte 1-1' (Desenho técnico demolição/construção do Arquiteto Valdemar Coutinho)

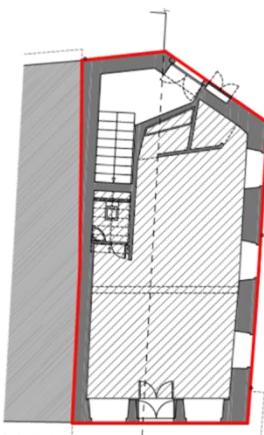
Fig. 260 – Planta do piso térreo

Fig. 260 – Planta do piso térreo (Desenho técnico do Arquiteto Valdemar Coutinho)

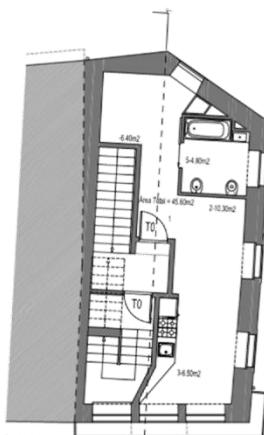
Fig. 261 – Planta do 1º andar

Fig. 261 – Planta do 1º andar (Desenho técnico do Arquiteto Valdemar Coutinho)

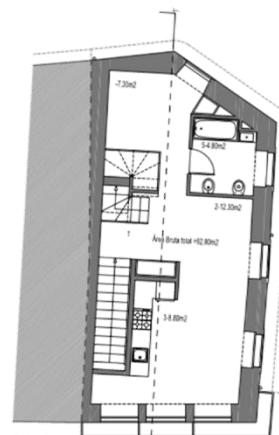
Fig. 262 – Planta do 2º andar

Fig. 262 – Planta do 2º andar (Desenho técnico do Arquiteto Valdemar Coutinho)

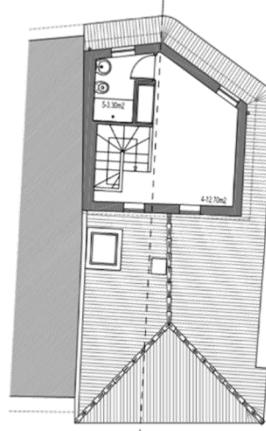
Fig. 263 – Planta do recuado

Fig. 263 – Planta do recuado (Desenho técnico do Arquiteto Valdemar Coutinho)

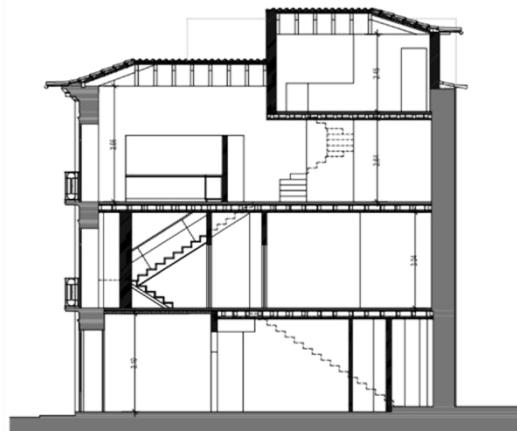
Fig. 264 – Corte 1-1'

Fig. 264 – Corte 1-1' (Desenho técnico do Arquiteto Valdemar Coutinho)

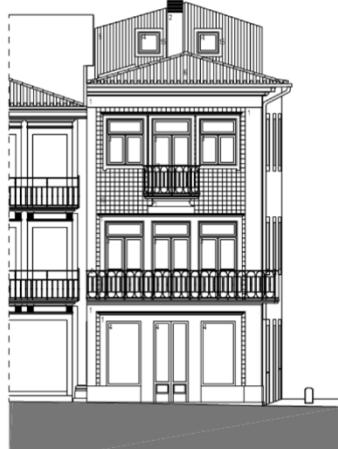
Fig. 265 – Alçado Poente

Fig. 265 – Alçado Poente (Desenho técnico do Arquiteto Valdemar Coutinho)

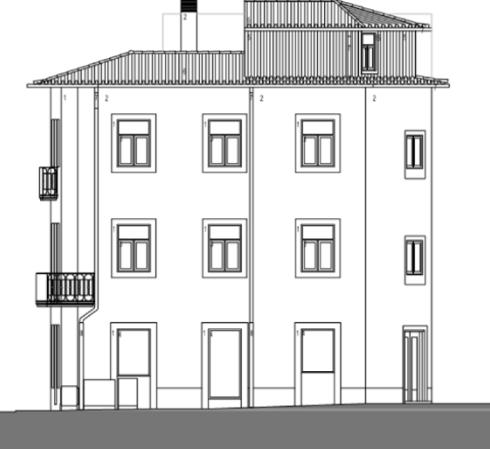
Fig. 266 – Alçado Sul

Fig. 266 – Alçado Sul (Desenho técnico do Arquiteto Valdemar Coutinho)

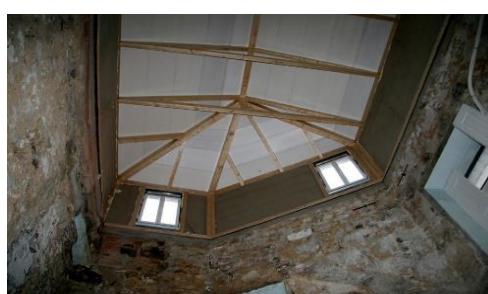
Fig. 267 – Estrutura de cobertura do recuado

Fig. 267 – Estrutura de cobertura do recuado (Fotografia da fase de execução, cedida pelo Arquiteto Valdemar Coutinho)

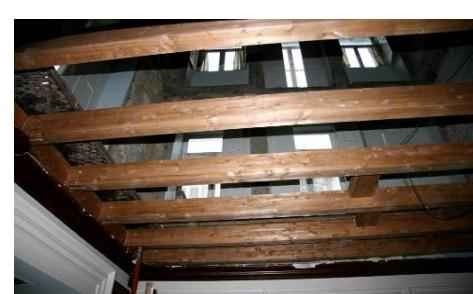
Fig. 268 – Estrutura de pisos

Fig. 268 – Estrutura de pisos (Fotografia da fase de execução, cedida pelo Arquiteto Valdemar Coutinho)

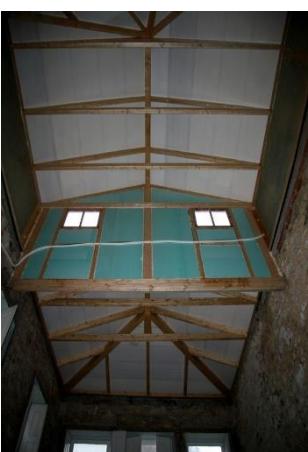
Fig. 270 – Estrutura da cobertura

Fig. 270 – Estrutura da cobertura (Fotografia da fase de execução, cedida pelo Arquiteto Valdemar Coutinho)

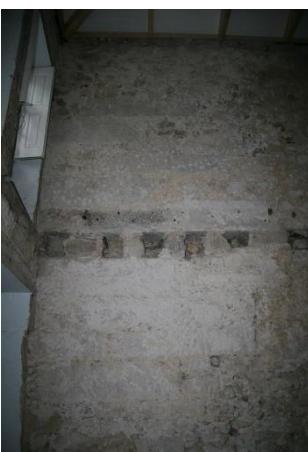
Fig. 271 – Parede autoportante

Fig. 271 – Parede autoportante (Fotografia da fase de execução, cedida pelo Arquiteto Valdemar Coutinho)

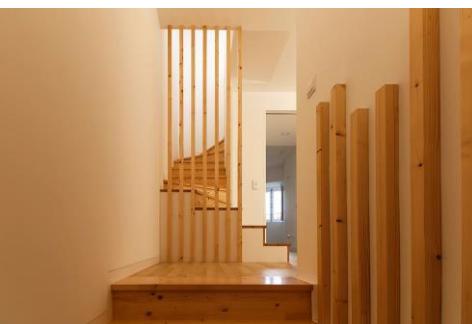
Fig. 275 – Circulação vertical

Fig. 275 – Circulação vertical (Fotografia da pós-intervenção cedida pelo Arquiteto Valdemar Coutinho)

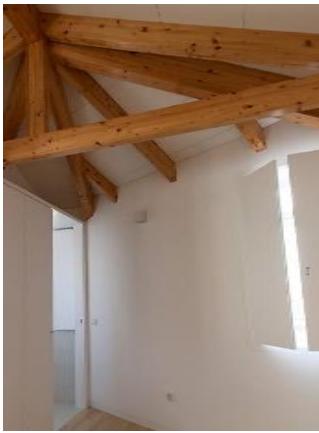
Fig. 278 – Estrutura da cobertura

Fig. 278 – Estrutura da cobertura (Fotografia da pós-intervenção cedida pelo Arquiteto Valdemar Coutinho)

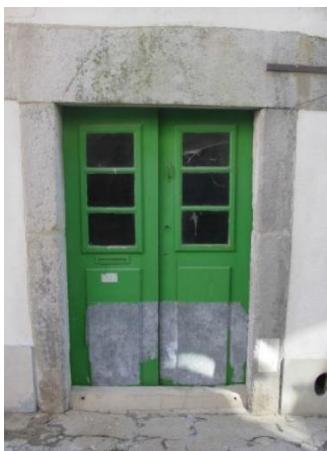
Fig. 285 – Vão exterior

Fig. 285 – Vão exterior (Fotografia da pré-existência, cedida pelo Arquiteto José Loureiro)

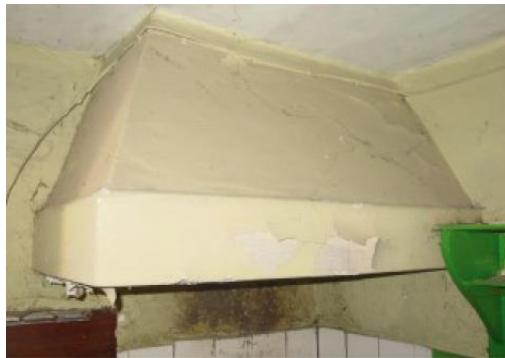
Fig. 287 – Chaminé

Fig. 287 – Chaminé (Fotografia da pré-existência, cedida pelo Arquiteto José Loureiro)

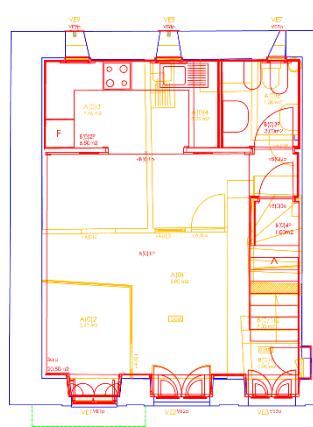
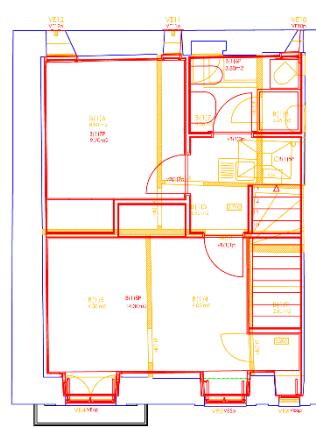
Fig. 294 – Planta Piso Térreo - Demolição/Construção Fig. 295 – Planta Piso Térreo - Demolição/Construção

Fig. 294 – Planta Piso Térreo - Demolição/Construção (Desenho técnico demolição/construção do Arquiteto José Loureiro)

Fig. 295 – Planta Piso Térreo - Demolição/Construção (Desenho técnico demolição/construção do Arquiteto José Loureiro)

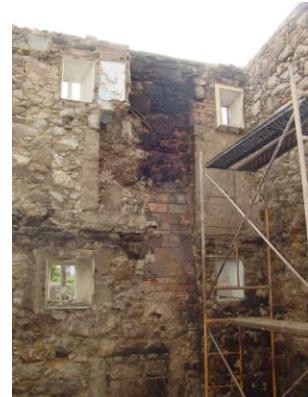
Fig. 302 – Paredes pré-existentes

Fig. 302 – Paredes pré-existentes (Fotografia da fase de execução,, cedida pelo Arquiteto José Loureiro)

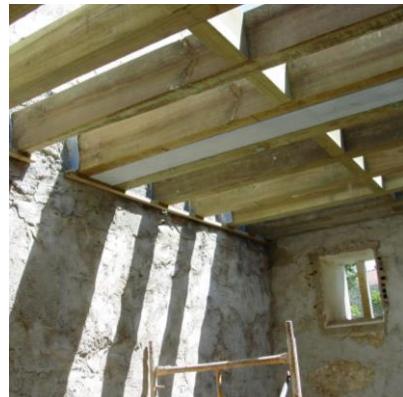
Fig. 303 – Estrutura entre pisos

Fig. 303 – Estrutura entre pisos (Fotografia da fase de execução, cedida pelo Arquiteto José Loureiro)

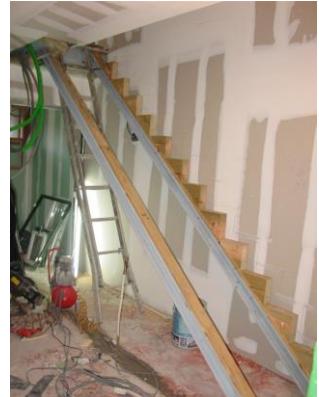
Fig. 304 – Estrutura para as escadas

Fig. 304 – Estrutura para as escadas (Fotografia da fase de execução, cedida pelo Arquiteto José Loureiro)

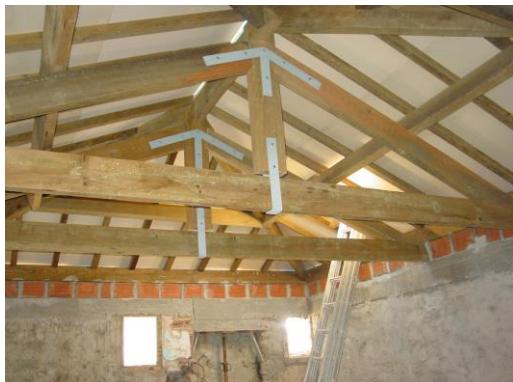
Fig. 305 – Estrutura de cobertura

Fig. 305 – Estrutura de cobertura (Fotografia da fase de execução, cedida pelo Arquiteto José Loureiro)

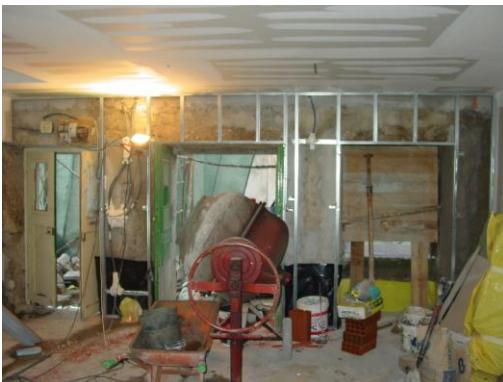
Fig. 306 – Revestimento de paredes

Fig. 306 – Revestimento de paredes (Fotografia da fase de execução, cedida pelo Arquiteto José Loureiro)

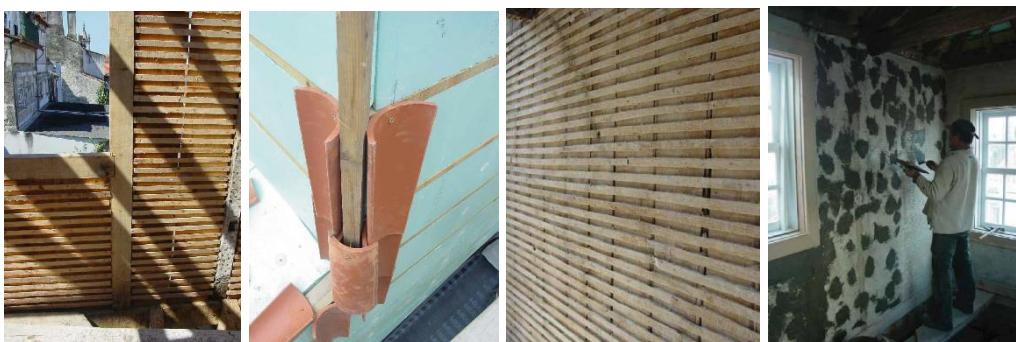
Fig. 339 – Taipa de fasquio Fig. 340 – Telha aparaafusada Fig. 341 – Taipa de fasquio Fig. 342 – Revestimento

Fig. 339 – Taipa de fasquio (Fotografia da fase de execução, cedida pelo Arquiteto José Loureiro)

Fig. 340 – Telha aparafusada (Fotografia da fase de execução, cedida pelo Arquiteto José Loureiro)

Fig. 341 – Taipa de fasquio (Fotografia da fase de execução, cedida pelo Arquiteto José Loureiro)

Fig. 342 – Revestimento (Fotografia da fase de execução, cedida pelo Arquiteto José Loureiro)

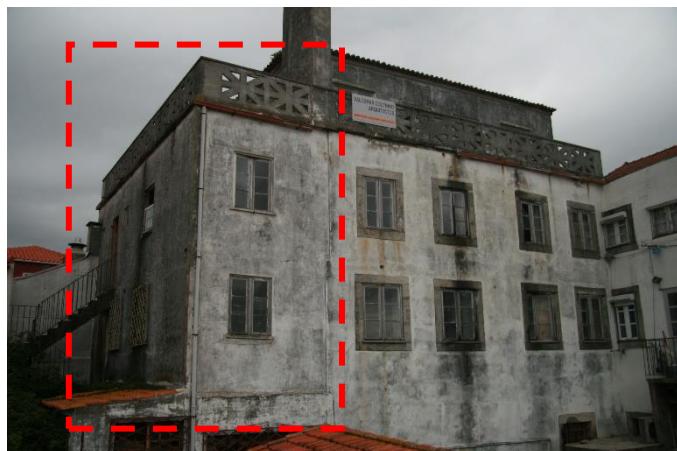
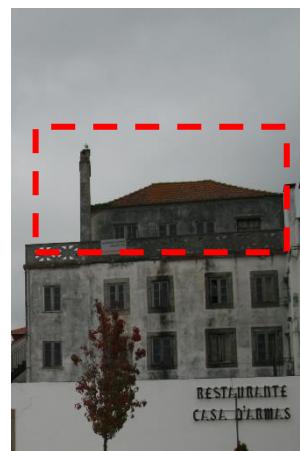
Fig. 358 – Caso de estudo 6 (preexistência)

Fig. 359 – Caso de estudo 6 (preexistência)

edifício poderia ter sofrido alterações anteriores a esta), ao realizar uma análise das fotografias do existente, verificou-se que os vãos não seguiam a métrica dos vãos existentes nem tinham o embasamento em granito como os restantes, o que poderia indicar que estas paredes teriam sido resultado uma alteração de ampliação, posterior à construção do edifício original e que, muito provavelmente, não fez uso dos sistemas construtivos tradicionais, descaracterizando o edifício.

Verifica-se também, que o piso recuado não apresentava as características comuns e que, muito provavelmente, foi uma intervenção da mesma altura da ampliação referida anteriormente. Segundo referido em entrevista com o arquiteto José Esteves, geralmente os recuados apresentam uma estrutura em madeira/taipa de fasquio, revestida a chapa ondulada, telha ou soletas de ardósia, o que não se verifica neste caso.

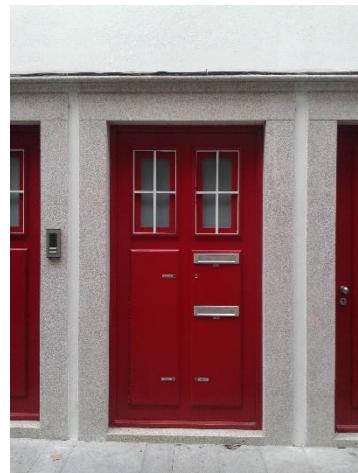
Fig. 363 - Porta inviabilizada que oculta a caixa de visita de gás, as caixas de correio e os contadores

estivesse previsto a colocação destes elementos na fachada (e o mesmo se pôde verificar na análise das plantas de vermelhos e amarelos), a proibição por parte da Câmara Municipal levou a que se colocassem estes elementos no interior da habitação.

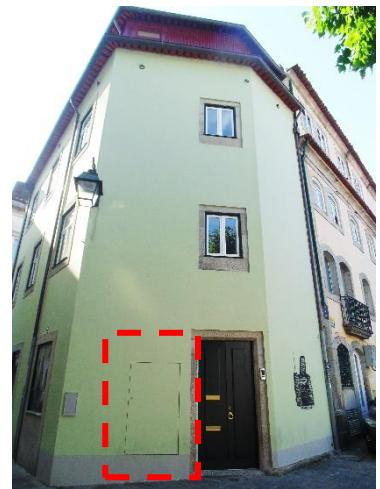
Fig. 364 – Armário das infraestruturas (caso de estudo 6)

Relativamente ao caso de estudo 6 – Mordoma Guest House, da autoria do arquiteto Valdemar Coutinho -, verificou-se através dos desenhos técnicos da proposta, vermelhos e amarelos e de fotografias, que o armário das infraestruturas foi colocado na fachada. Porém, é um elemento que não é visualmente dissonante, visto que o armário utiliza um revestimento com painéis pré-fabricados com acabamento rebocado e pintado à mesma cor da fachada, o que embora altere a fachada, é um elemento que se enquadraria e que acaba por ser pouco perceptível.

Fig. 364 – Armário das infraestruturas (caso de estudo 6) (Fotografia cedida pelo Arquiteto Valdemar Coutinho)

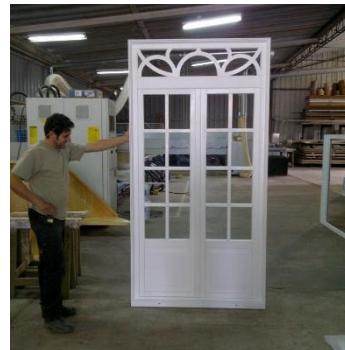
Fig. 368 – Caixilharia em madeira (caso de estudo 4)

Desta forma, regressando aos casos de estudo, do que foi possível verificar, todos mantiveram sensivelmente o desenho original, com algumas exceções para as caixilharias do piso térreo, onde se verificam algumas alterações, no entanto, com o intuito de otimizar a sua segurança e função, considerando o desenho do todo, corrigindo as caixilharias descontextualizadas e também de forma a adaptar as caixilharias aos próprios

Fig. 368 – Caixilharia em madeira (caso de estudo 4) (Fotografia cedida pelo Arquiteto Alexandre Silva)

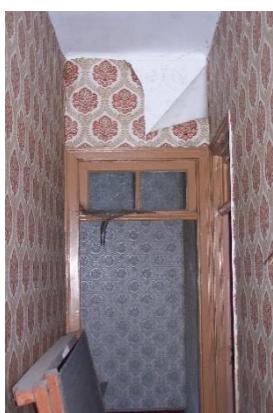
Fig. 371 – Vão preexistente
Fig. 372 – Vão proposto

Contudo, o arquiteto Joel Maltez (comunicação pessoal, 14 de Julho, 2016) referiu que na intervenção no Edifício no Largo João Tomás da Costa – caso de estudo 2 -, tinha a pretensão de manter as bandeiras das portas interiores, elemento que é bastante comum nas portas destes edifícios, visto que as únicas fontes de ventilação e iluminação eram provenientes das únicas fachadas do imóvel e através das bandeiras era possível promover a ventilação mesmo com a porta fechada. No entanto, não foi intenção do cliente manter este aspeto, sendo este outro dos confrontos da reabilitação, visto que o cliente tem grande peso na decisão final e por mais que o projetista tenha sensibilidade para preservar determinados aspetos, muitas vezes é o próprio dono da obra que acaba por não o querer.

Fig. 371 – Vão preexistente (Fotografia cedida pelo Arquiteto José Freiria)

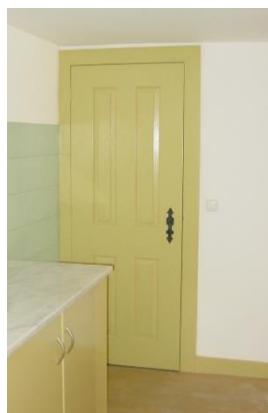
Fig. 373 – Vão preexistente
Fig. 374 – Vão recuperado

Fig. 373- Vão preexistente (Fotografia cedida pelo Arquiteto José Loureiro)

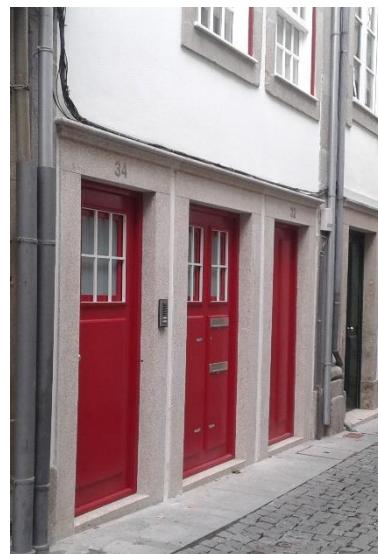
Fig. 378 – Vãos da fachada de tardoz do caso de estudo 1 (pós-intervenção)

No caso de estudo 1 – Edifício na Avenida Luis de Camões, da autoria do arquiteto Joel Maltez -, segundo a memória descritiva e vermelhos e amarelos do respetivo projeto, a intervenção propôs a reconversão em porta de um vão na fachada de tardoz, de forma a manter a composição original. Neste sentido, embora tenha alterado a dimensão e organização de um dos vãos, a alteração teve por base os restantes vãos existentes que não foram alterados e também o restabelecimento da ‘composição original’. Desta forma, considerando o todo, considera-se que a intervenção manteve a dimensão, organização e métricas primitivas dos vãos.

Fig. 378 – Vãos da fachada de tardoz do caso de estudo 1 (pós-intervenção) (Fotografia de autoria própria, tirada a 16 de Agosto, 2016)

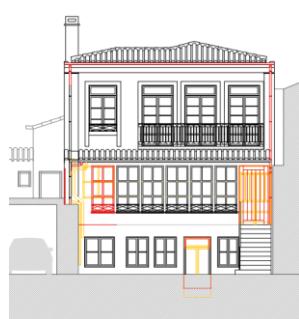
Fig. 379 – Alçado principal Demolição/Construção

No caso de estudo 5 – Edifício na Rua Monsenhor Daniel Machado, da autoria do arquiteto Cristiano Costa -, segundo a memória descritiva e vermelhos e amarelos do respetivo projeto, também se procedeu à reformulação de um dos vãos, de forma a reproduzir a métrica e ritmo existente. Ou seja, considerando o todo, considera-se que a intervenção manteve a dimensão, organização e métricas primitivas.

Fig. 379 – Alçado principal -Demolição/Construção (Desenho técnico da autoria do Arquiteto Cristiano Costa)

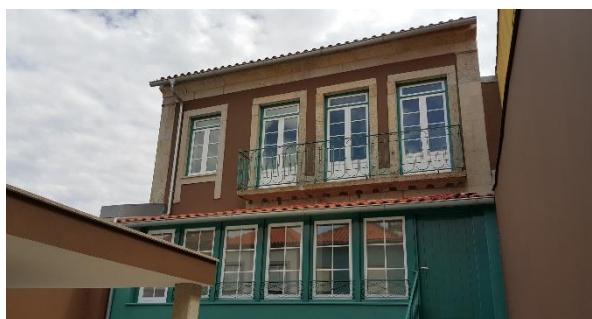
Fig. 380 – Fachada principal

Fig. 380 – Fachada principal (Fotografia cedida pelo Arquiteto Cristiano Costa)

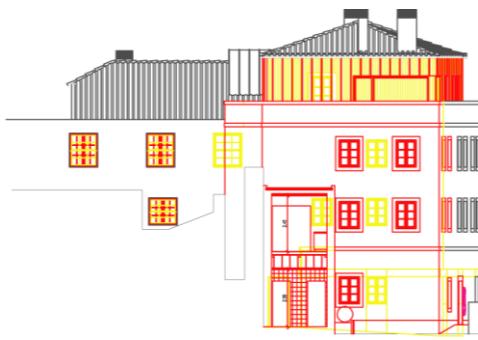
Fig. 381 – Alçado poente – demolição/construção

No caso de estudo 6 – Edifício Manjovos, da autoria do arquiteto Valdemar Coutinho – é referido na memória descritiva a reformulação e redesenho dos vãos da fachada sul, poente e da Rua das Flores, como inclusivamente se pode ver nos vermelhos e amarelos.

Este é o caso que deixa mais dúvidas, visto que conforme se pode ver nos desenhos de vermelhos e amarelos e considerando o que já foi referido acerca deste caso de estudo, a intervenção considerou os vãos primitivos, de forma a repor a métrica primitiva, visto que os vãos que foram alterados nesta intervenção não apresentavam o embasamento em granito e foram resultado de uma alteração anterior à presente intervenção que se está agora a analisar. Desta forma, visto que se considera que as paredes que foram demolidas nesta intervenção não eram as primitivas, a intervenção procurou repor a métrica primitiva, embora não tenha respeitado a organização preexistente.

Fig. 381 – Alçado poente – demolição/ construção (Desenho técnico da autoria do Arquiteto Valdemar Coutinho)

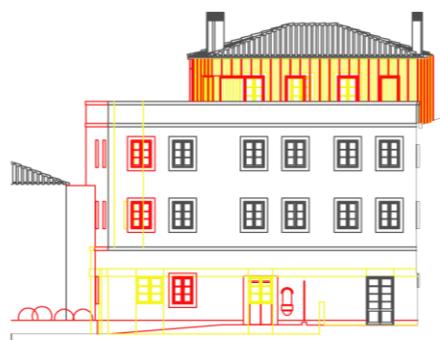
Fig. 382 – Alçado sul – demolição/construção

Fig. 382 – Alçado sul – demolição/ construção (Desenho técnico da autoria do Arquiteto Valdemar Coutinho)

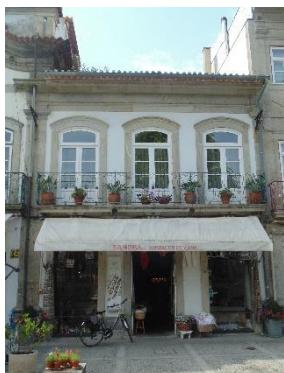
Fig. 386 - Fachada Principal

Localização	Avenida de Luís de Camões, 46 (tardoz: Rua dos Caleiros, 26, 30)
Quarteirão/Lote	10/18
Classe	2
Valor Patrimonial	Imóvel de Interesse Municipal
Grau de intervenção segundo o autor	Remodelação
Alvará de autorização de utilização	2008
Observações	<p>O lote contém duas edificações com características distintas: uma voltada para a Avenida de Luís de Camões, com comércio no rés-do-chão e com dois pisos; a outra está voltada para a Rua dos Caleiros, de uso habitacional e com três pisos.</p> <p>Não foram detetados elementos dissonantes, intrusões visuais ou discrepâncias volumétricas. Embora se desconheça a pré-existência, parece manter as métricas primitivas dos vãos e caixilharias, assim como todos os elementos de maior valor contidos na fachada.</p>

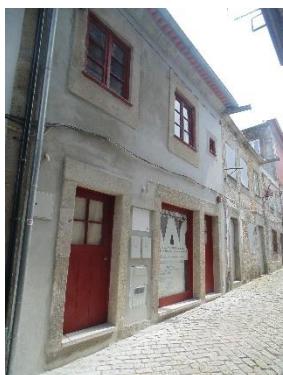
Fig. 398 - Fachada Principal

Localização	Rua da Videira, 16
Quarteirão/Lote	13/ 11
Classe	2
Valor Patrimonial	Imóvel de Valor Ambiental
Grau de intervenção segundo o autor	Remodelação e Ampliação
Alvará de autorização de utilização	2015
Observações	<p>Verifica-se a instalação nas fachadas de contadores e quadros, estritamente proibidos pelo PPCHVC por não serem elementos próprios da fachada e que implicam a sua alteração. Verifica-se também que a intervenção ainda não foi terminada, faltando a pintura da fachada. Desconhecendo-se a pré-existência, parece ter sido respeitado o desenho original dos vãos e caixilharias e reconhece-se a preservação dos elementos de maior valor como beirados, cornijas, platibandas e gárgulas.</p>

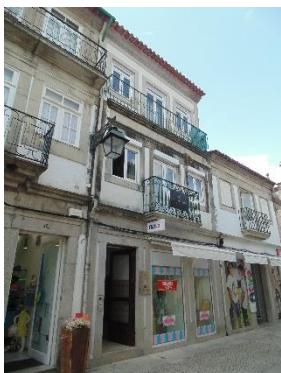
Fig. 404 - Fachada Principal

Localização	Rua da Bandeira, 35
Quarteirão/Lote	24/32
Classe	2
Valor Patrimonial	Imóvel de Valor Ambiental
Grau de intervenção segundo o autor	Remodelação
Alvará de autorização de utilização	2015
Observações	Embora se desconheça a pré-existência e a natureza da intervenção, verifica-se a presença de estores com caixa exterior nos vãos do primeiro piso, proibidos pelo Artigo 19.º do Plano de Pormenor do Centro Histórico de Viana do Castelo.
