MESTRADO INTEGRADO
EM ARQUITETURA E URBANISMO

**A REABILITAÇÃO DO EDIFICADO HABITACIONAL
NO CENTRO HISTÓRICO DE VIANA DO CASTELO**

Ana Patrícia Silveiro Correia

Vila Nova de Cerveira, Setembro de 2016

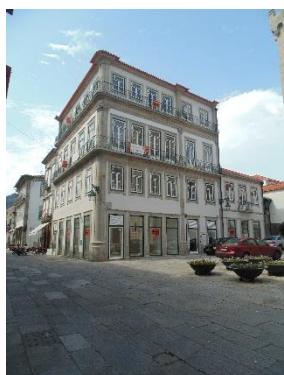
Fig. 410 - Fachada Principal

Localização	Rua de Sacadura Cabral (Torneja: Largo do Instituto Histórico do Minho)
Quarteirão/Lote	49/36
Classe	2
Valor Patrimonial	Imóvel de Interesse Municipal
Grau de intervenção segundo o autor	Remodelação
Alvará de autorização de utilização	2011
Observações	<p>Verifica-se a instalação nas fachadas de contadores e quadros, estritamente proibidos pelo PPCHVC por não serem elementos próprios da fachada e que implicam a sua alteração.</p> <p>Não foram detetados outros elementos dissonantes, intrusões visuais ou discrepâncias volumétricas.</p>

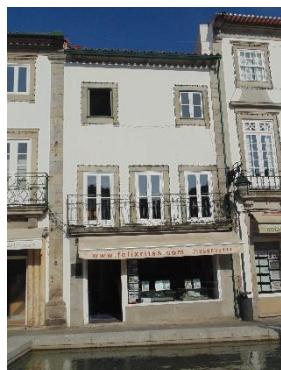
Fig. 416 - Fachada Principal

Localização	Praça da República, 32 (Tardoz: Rua dos Fornos, 42)
Quarteirão/Lote	51/12
Classe	2
Valor Patrimonial	Imóvel de Interesse Municipal
Grau de intervenção segundo o autor	Remodelação
Alvará de autorização de utilização	2012
Observações	Verifica-se a instalação de contadores e quadros na fachada de tardoz, sendo estes estritamente proibidos pelo PPCHVC por não serem elementos próprios da fachada e que implicam a sua alteração. Embora se desconheça a pré-existência, o desenho das caixilharias dos pisos superiores parece ter sido simplificado.

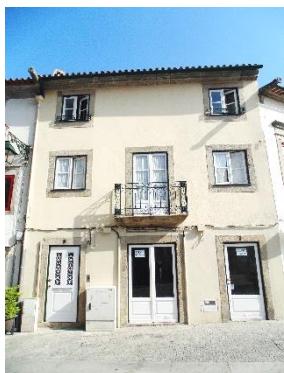
Fig. 440 - Fachada Principal

Localização	Largo de Amadeu Costa, 11, 12 (Tardoz, Largo de Vasco da Gama)
Quarteirão/Lote	56/6
Classe	2
Valor Patrimonial	Imóvel de Valor Ambiental
Grau de intervenção segundo o autor	Remodelação
Alvará de autorização de utilização	2007
Observações	Verifica-se a instalação de um contador na fachada principal, sendo este estritamente proibido pelo PPCHVC por não ser um elemento próprio da fachada e que implica a sua alteração. Para além do referido, não foram detetados outros elementos dissonantes, intrusões visuais ou discrepâncias volumétricas.

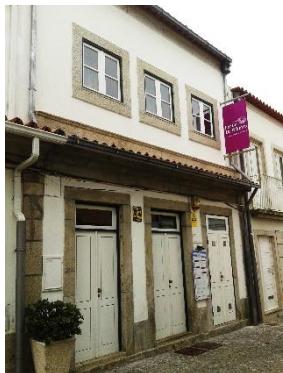
Fig. 446 - Fachada Principal

Embora se desconheça a pré-existência, o desenho das caixilharias do piso superior parece ter sido alvo de simplificação. Não foram detetados outros elementos dissonantes, intrusões visuais ou discrepâncias volumétricas.

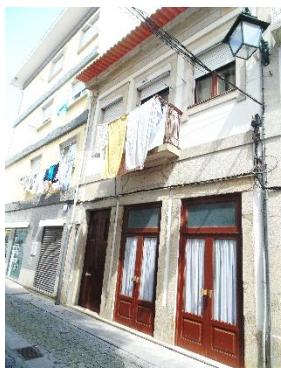
Fig. 476 - Fachada Principal

Localização	Rua dos Caleiros, 90, 94
Quarteirão/Lote	10/3
Classe	2
Valor Patrimonial	Imóvel de Valor Ambiental
Grau de intervenção segundo o autor	Recuperação
Alvará de autorização de utilização	2015
Observações	Embora se desconheça a pré-existência e a natureza da intervenção, verifica-se a presença de estores com caixa exterior nos vãos do primeiro piso da fachada, proibidos pelo PPCHVC, possivelmente já existentes e que não foram retirados. Não foram detetados outros elementos dissonantes, intrusões visuais ou discrepâncias volumétricas.

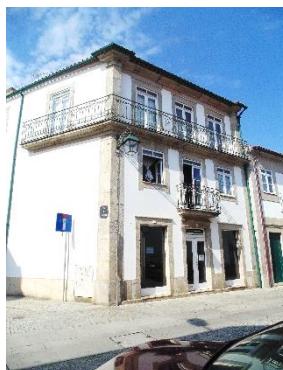
Fig. 488 - Fachada Principal

Localização	Rua de Olivença, 98 (Torneja: Rua de Altamira, 44, 46)
Quarteirão/Lote	75/31
Classe	2
Valor Patrimonial	Imóvel de Valor Ambiental
Grau de intervenção segundo o autor	Recuperação e Ampliação
Alvará de autorização de utilização	2005
Observações	Verifica-se a instalação de contadores/ quadros na fachada de torneja, sendo estes estritamente proibidos pelo PPCHVC por não serem elementos próprios da fachada e que implicam a sua alteração. Para além do referido, não foram detetados outros elementos dissonantes, intrusões visuais ou discrepâncias volumétricas.

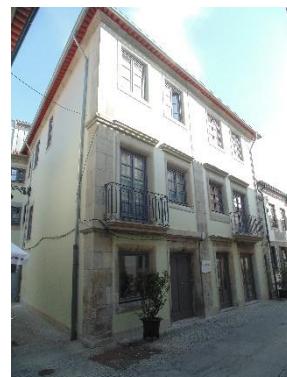
Fig. 510 - Fachada Posterior

Não foram detetados elementos dissonantes, intrusões visuais ou discrepâncias volumétricas.

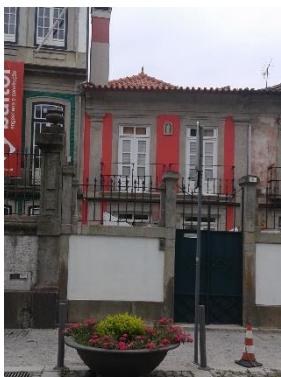
Localização	Largo do Infante D. Henrique,
Quarteirão/Lote	68/ 78
Classe	2
Valor Patrimonial	Imóvel de Interesse Municipal
Grau de intervenção segundo o autor	Reabilitação
Alvará de autorização de utilização	2015
Observações	Não foram detetados elementos dissonantes, intrusões visuais ou discrepâncias volumétricas.

Fig. 518 - Fachada Principal (Fotografia de autoria própria, tirada a 7 de Julho, 2016)
